浙江亚太机电股份有限公司

铸铁件

冒口颈缩孔的讨论

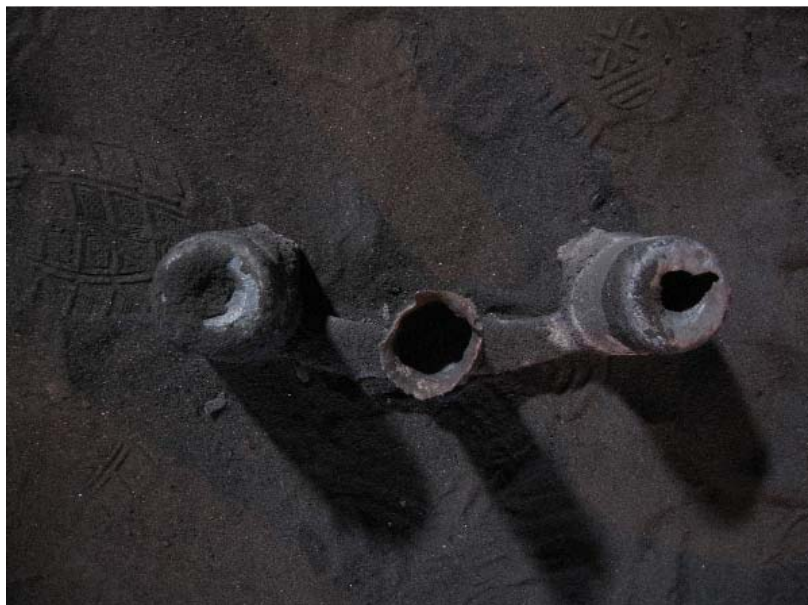
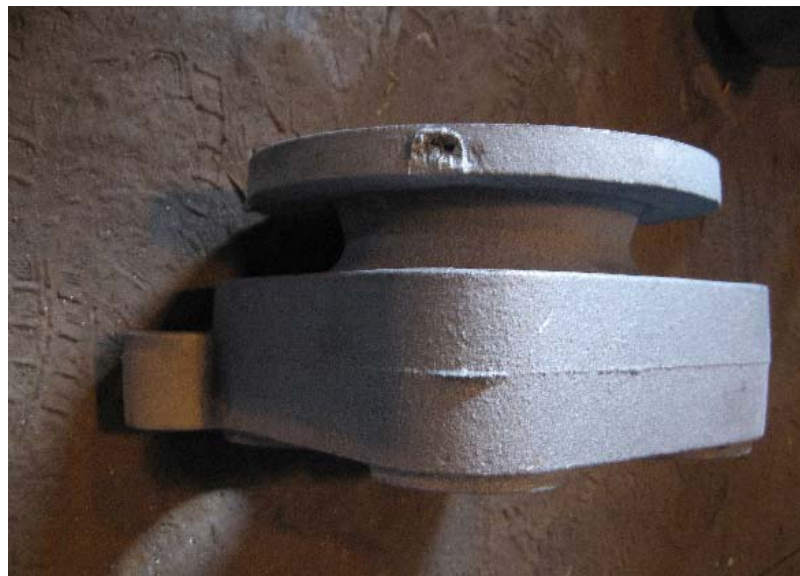
缺陷原因: More than 1 Feeder per Feeding Zon
过多的补缩口

解决方法: 改进浇注系统, 均匀进水用一个大的冒口补缩。

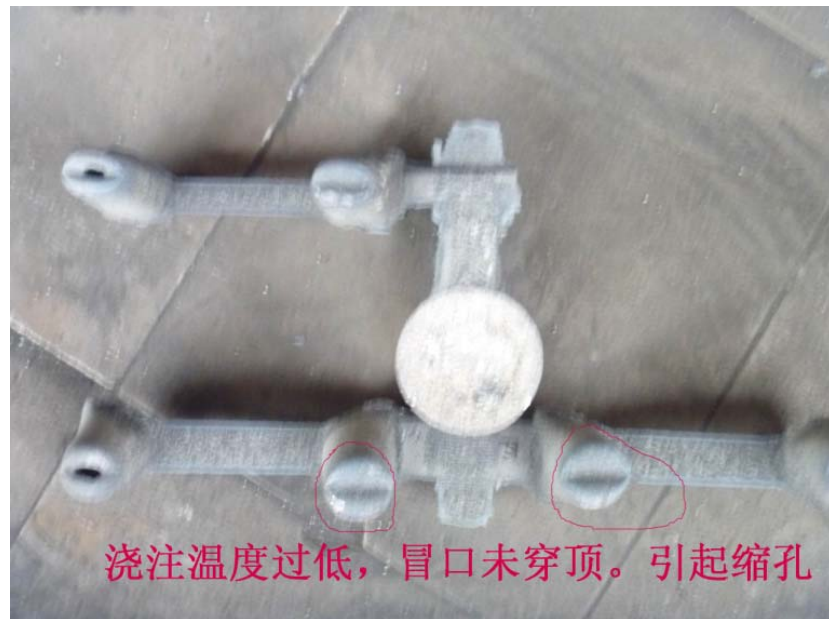
缺陷原因: **Pouring Temperature**
浇注温度

解决方法: 在生产过程中控制好浇注温度, 球铁温度控制在
1360以上, 灰铁控制在1400度以下。

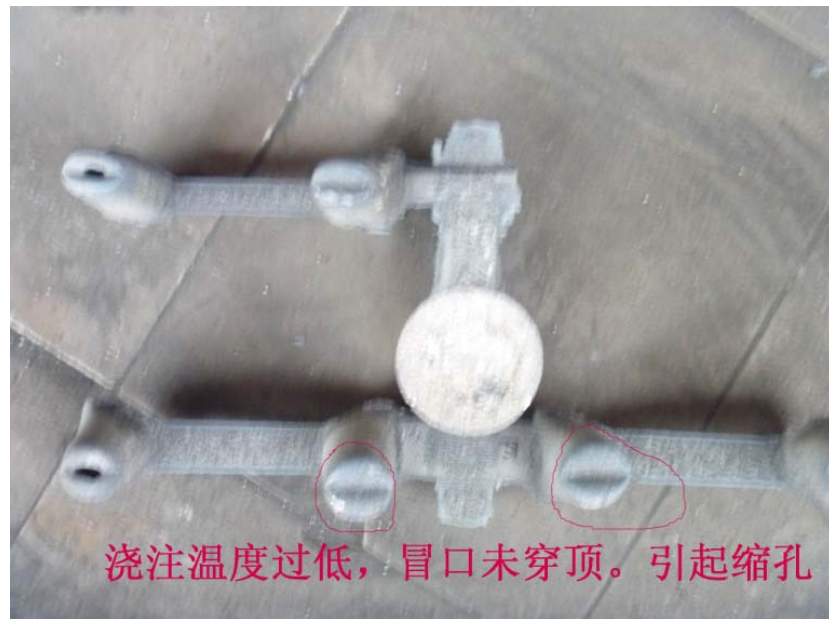
缺陷原因: **Pouring Temperature**
浇注温度

解决方法: 在生产过程中控制好浇注温度, 球铁温度控制在
1360以上, 灰铁控制在1400度以下。

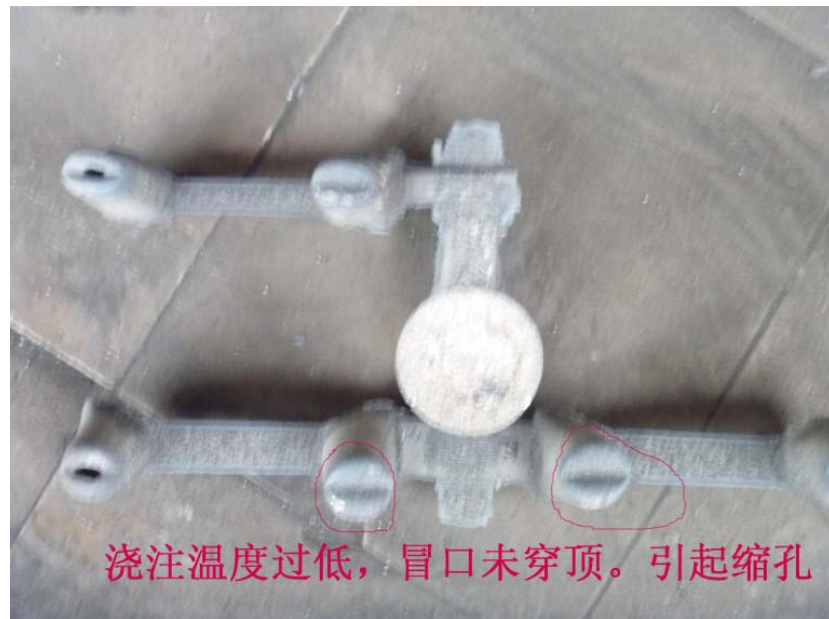
缺陷原因: **Pouring Temperature**
浇注温度

解决方法: 在生产过程中控制好浇注温度, 球铁温度控制在
1360以上, 灰铁控制在1400度以下。
