S355 钢板横向裂纹剖析

摘要:采用金相显微镜和电子探针分析了某批次 S355 钢厚板横向裂纹的微观特征。研究发现钢中存在严重的带状组织, 裂纹附近有密集的点状内氧化, 还有大量的包状晶网络。这说明结晶器的冷却能力差, 在固相和液相共存区的包晶线附近通过的时间过长, 导致在二冷区夹辊作用下沿枝晶产生了裂纹。

Analysis on transverse crack of S355 steel plate

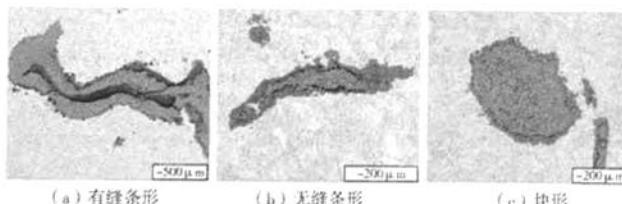
图2 嵌入氧化铁的形态

皮已经除去,但仍可看到3种嵌入钢基的氧化铁,即有缝条形、无缝条形和块形。放大后观察,内部氧化铁厚实,如图2所示。有缝条形的心部存在一条宏观裂缝,微观为两层氧化铁之间的一条缝隙。无缝条形的都很小,宏观只可见到一短条黑斑,用电镜观察,可见边沿存在无规则的微裂纹。

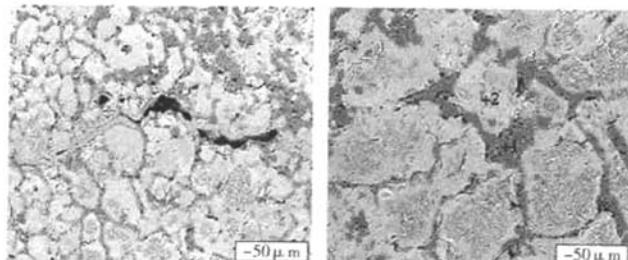
图3 块形氧化铁内部的网络和微裂纹

块形嵌入氧化铁内部存在丰富的网络图案,如图3所示,类似铸态的枝晶偏析,网络为枝晶间,网络包围区为枝杆。网络线上伴随有少量显微裂隙。成分分析,枝杆部位为氧化铁,枝晶间即网络为富硅、锰的氧化铁,见表2。在图4的元素分布图上,富硅、锰的网络清晰可见。

图3中块形氧化铁内部的网络形状类似包晶反应的特征。S355钢的 $w(C)$ 为0.14%，在冷却过程中，正好要通过铁-碳相图在1495℃的包晶线，见图13。按照杠杆定律计算， δ 铁素体质量分数占89%，还有11%为液相。即发生包晶反应的前夕， δ 铁素体占据多数，液相在 δ 铁素体的界面之间，平面观察，呈网络状。图3中显示的网络比率与计算值大体吻合。可以认为，该部位包含有包晶反应时刻的一些特征，由于高温氧化，形成硬质的氧化铁，其形态才得以保存下来。

δ 铁素体为枝晶，低熔点元素则会在枝晶间的液相中富集，如硅、锰等。枝晶发达，说明钢液凝固时间长，结晶器的冷却能力不够，液相穴过宽并且过长，外壳凝固层太薄，在连铸机二冷区夹辊作用下，枝晶间很易出现裂纹。由于此时已经脱离保护渣作用区，直接与空气接触，温度还很高，硅、锰等易氧化元素向裂纹处扩散，形成富硅、锰的氧化铁。在相同温度条件下，比较硅和锰在铁中的扩散系数，在960℃时，Si的扩散系数为65，Mn的扩散系数为2.6。可知，硅的扩散系数远比锰的要大。这就正好说明网络上的硅远比锰要高。

分析结果反馈到工厂,该厂将结晶器拆开后发现水冷腔存在大量铜屑和水垢,清除之后,生产立即恢复正常。

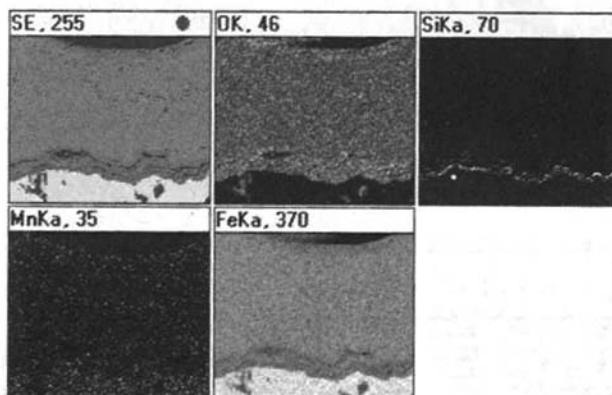
图 7 裂纹内氧化铁的元素分布图

条在氧化铁中的硅富集带,见表3和图7。

图7、图8、表3所示的内氧化说明硅、锰向裂
(下转第55页)

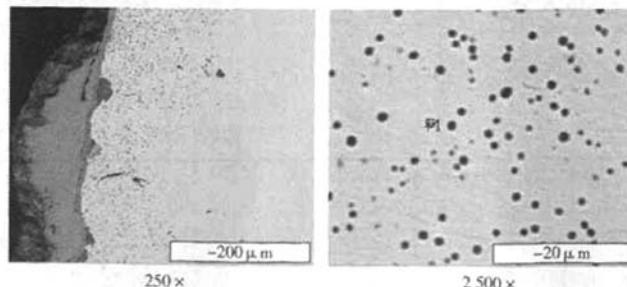
图 8 裂纹附近密集的点状内氧化

另外,在裂纹附近可见密集的点状内氧化,如图8所示。这是以硅和锰为主的氧化产物,见表4。在图9的元素分布中硅、锰、氧的富集情况清晰可见。

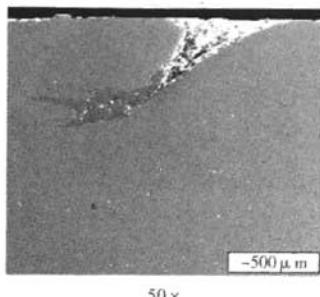
图10 大变形后裂纹的截面形态

50 mm 厚钢板为进一步轧制后的情况, 原裂纹开孔被压合, 并且变长, 见图 10。但仍可分辨出其分界线, 如图 11 中的虚线所示。在裂纹附近依然可以看到密集的点状内氧化。用硝酸酒精腐蚀后观察, 钢基铁素体和珠光体呈严重的带状分布, 见图 12。

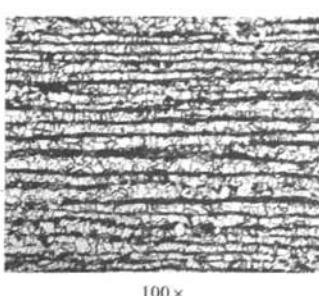
图12 50 mm厚板的带状组织

纹处扩散富集,由于是在钢基内部,不构成形成块状的条件,只能以小点状存在。图12的带状组织则表示连铸坯的枝晶发达,此处说明凝固速度缓慢。
