铸件产生缩孔、疏松的型壳补救措施

泰钢合金(深圳)有限公司 孙延明*

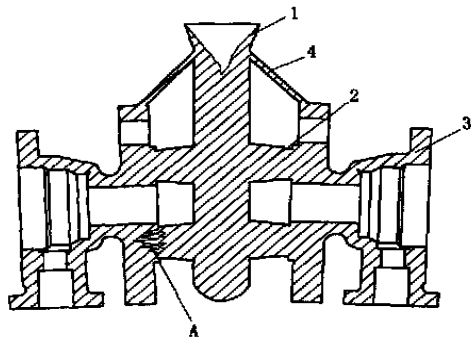
图 1 球阀体剖面示意图

图 1 为球阀体组树方案,设定浇注温度 1 560 ,型壳焙烧温度 1 030 ~ 1 060 ,型壳焙烧时间 50 min,浇注后 A 部位出现严重的缩孔、疏松,产生的原因主要是模头小、钢水不能充分补缩。在调整浇注温度、焙烧温度及焙烧时间不能解决的情况下,通过在图 2 B 区域,靠近产生缩孔部位的模头及浇道型壳表面,包上约 20 mm 厚水玻璃调配的 200 目煤矸石粉,延长了模头及浇道的补缩时间。浇注温度、型壳焙烧时间及焙烧温度按设计参数不变,结果缩孔、疏松完全消失。

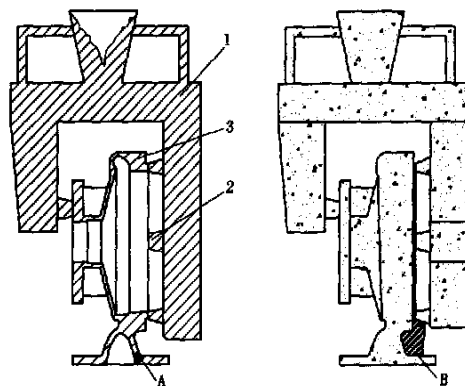
图 3 水泵剖面示意图

图 3 水泵泵体组树方案,考虑到法兰为最先凝固区,同时通过重力补缩,预计法兰根部不会产生缩孔、疏松,试生产时也没有发现缩孔、疏松现象,所以没有在法兰上设置补缩浇道。设定浇注温度 1 580 ,型壳焙烧温度 1 050 ~ 1 100 ,型壳焙烧时间 60 min,在投入批量生产时,浇注后在图 3 A 处出现缩孔、疏松现象。在调整浇注温度、焙烧温度及焙烧时间不能解决的情况下,在图 4 水泵型壳表面 B 区域包上约 15 mm 厚的煤矸石粉,将法兰与浇道连接起来,加大补缩通道,延长补缩时间。从而解决了缩孔、疏松现象。
