铸件缺陷焊补新技术的应用及分析

作者：北京奥宇可鑫表面工程技术公司 彭兴玖

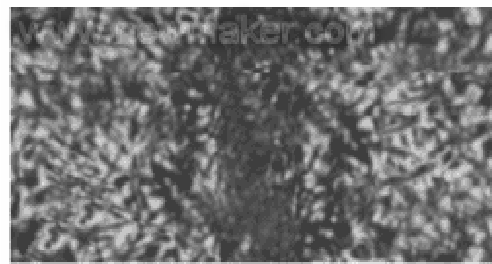
图 a 灰口铸铁焊补区域的组织 ×250

1-2 金相分析：对焊补点进行抛光、浸蚀，制做金相分析试片 3 块，经 250 倍放大后，金相组织如图 a：左边为基体 HT250，右边为补材 HT250，基体组织改变率 $\leq 6\%$ ，中间区域为过渡区，过渡区内有部分渗碳体出现，实际宽度在 0.1-0.2mm 之间。

基体 HT250 过渡区域 补材 HT250

1-3 结论：试棒在焊补过程中始终处于常温状态，焊补点与基体金相组织基本上未有变化，热影响区 $\leq 0.2\text{mm}$ ，机械加工后焊补点颜色与基体相同，无裂纹、无焊补痕迹、无焊补硬点。

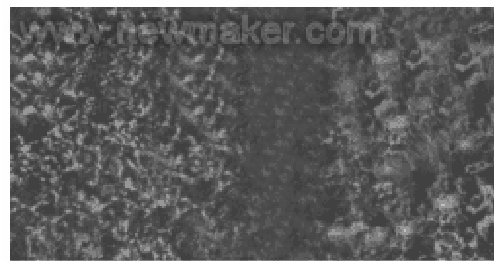
图 b 球墨铸铁焊补区域的组织 ×250

2-2 金相分析：对焊补点进行抛光、浸蚀，制做金相分析试片 3 块，经 250 倍放大观测：金相组织如图 b：左边为基体 QT50-5，右边为补材 QT50-5，基体组织改变率 $\leq 5\%$ ，中间区域为过渡区，过渡区内有大量未改变的球状石墨体存在，渗碳体的出现数量很少，实际宽度在 0.1-0.2mm。

基体 QT50 过渡区域 补材 QT50

2-3 结论：试块在焊补过程中始终处于常温状态，焊补点与基体金相组织基本未有变化，焊补点周围热影响区 $\leq 0.2\text{mm}$ ，机械加工后焊补点颜色与基体相同，无裂纹、无焊补痕迹、无焊补硬点。
