● 失效分析 ●

12Cr2Mo1 钢直角弯头裂纹原因分析

Reason Analysis on Surface Crack in Right-angled Elbow of 12Cr2Mo1 Steel

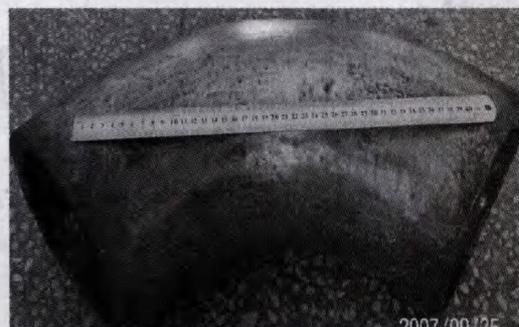
图 1 失效弯头的宏观图片

宏观检查发现其表面有少许较明显的裂纹；通过渗透检测的方法观察其表面存在大量裂纹，裂纹最密集处为 0.4444 个/cm²。裂纹特点是主要集中在弯头的拉伸面、弯曲面的一端，裂纹方向非常不规则，有横向、纵向并有和拉伸面切线方向大致呈 45°角的裂纹，直板尺测量得出表面裂纹长度最长可达 5~7 mm，在解剖弯头后发现其内部也存在裂纹。

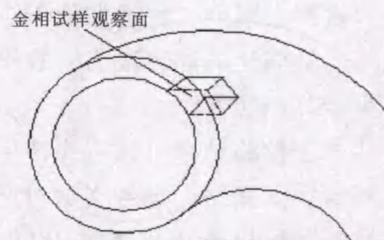
图 2 截取试样的部位
Fig.2 Sampling position

截取弯头端部(见图 2)对其横向进行金相检验，结果如图 3、4 所示。

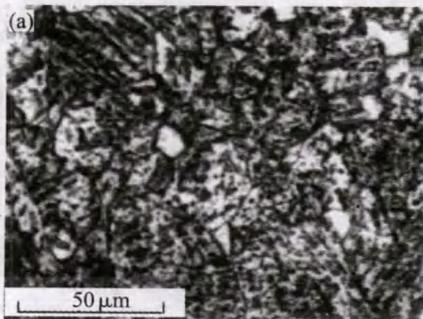
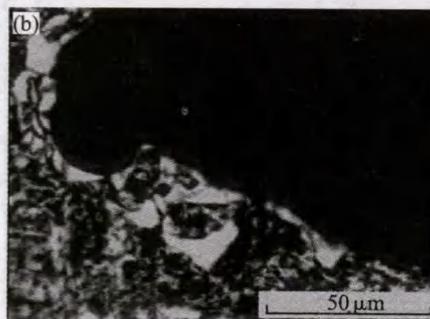
图 3 试样 1 远离裂纹处(a)和裂纹旁边(b)的显微组织
Fig.3 The microstructure of the site far away from crack(a) and the site near crack(b) in sample 1

由上述金相检验结果可知弯头产生的裂纹类型属沿晶断裂,下面结合参考文献对产生这种缺陷的原因进行具体讨论。因为弯头化学成分正常,又由夹杂物分析可知弯头中不存在夹杂物含量超标现象,故可排除其是因为杂质元素在晶界富集或沿晶界析出脆性第二相。由于弯头是在加工成型后没有使用而产生的裂纹,因为没有投入使用,所以并未与任何可能导致沿晶断裂的介质接触,故不可能是由于环境介质沿晶界浸入金属基体等因素而诱发的裂纹。那么只有一种可能就是弯头在加工过程中材料有过热现象。

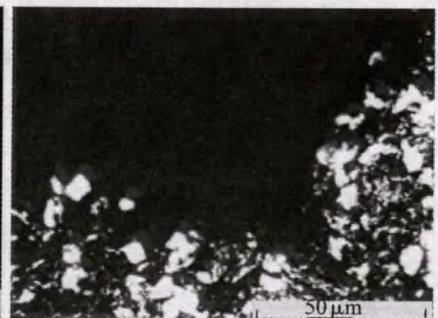
图 4 试样 2 裂纹旁边的显微组织
Fig.4 The microstructure of the site near crack in sample 2

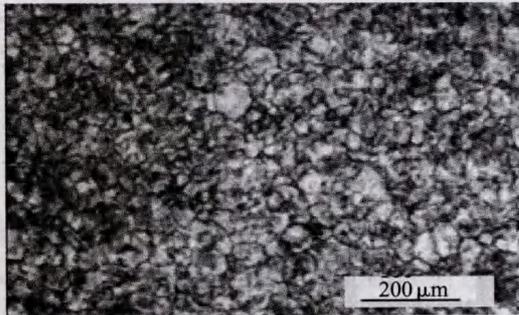
图6 晶粒度评级
Fig.6 Grain size

通过试验获得的图片(见图 6)评定其晶粒度等级为 8.5~8 级，同样是在规定的范围内，符合要求。

小时)加回火(720℃,保温6h)处理,弯头成型后又要加热至1000℃。在这几个阶段弯头材料都要经受高温的考验,容易产生过热现象,导致材料晶粒粗大、晶界弱化。在热压成型过程中,材料要承受很大的应力作用,此时弱化的晶界极易成为裂纹萌生和扩展的路径。虽然经过晶粒度评级,认定其晶粒度为8.5~8级,符合要求,这点似乎与金相图片显示弯头为沿晶断裂是因为过热相矛盾,因为过热会导致材料晶粒粗大。但是弯头在成型后又经历了一次改善其组织的正火加回火处理,这种处理可以细化晶粒,这就可以解释为什么材料晶粒度正常而又是因为过热而产生沿晶断裂。综上所述,得出裂纹产生原因如下:弯头材料在加工过程中有过热现象,导致晶粒粗大、晶界弱化,在加工应力作用下致使其沿晶断裂。
