## 斗轮机悬臂支撑轴 40Cr 钢断裂失效分析

贵州电力试验研究院 代发明 陈 涛 班新华 [550002]

**摘 要** 利用断口宏观分析,硬度分析,断口金相分析,化学元素分析等方法,分析断裂产生的主要原因。**关键词** 金相分析;硬度;断裂;化学元素分析;夹杂物

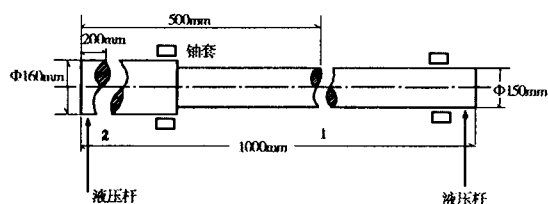
图 1 斗轮机悬臂支撑轴断裂示意图

某厂煤场斗轮机悬臂支撑轴运行 2 年后发生断裂,断裂成 3 节,见图 1,该轴选用 40Cr 钢制造,该轴 2 个部位的断裂准确时间不确定,送样也不及时,造成了来样锈蚀严重,断面不清晰,会给断口分析带来极大的困扰。

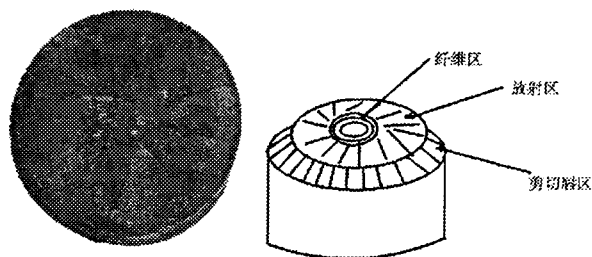
图 2 1 位置断口宏观照片 图 3 1 位置断口断裂特征示意图

从轴宏观断口形貌(图 2、图 3)上可以看到,两节断口截然不同。

图 2 光学照片可见,该断口为韧性(塑性)断裂特征:有 3 个明显的区域:可分为三个宏观特征区,即中间的纤维区,然后是放射区和剪切唇区。

纤维区的宏观平面与拉伸应力轴垂直,呈粗糙的纤维状,断裂从这一区开始。放射区是裂纹由缓慢扩展向快速的不稳定扩展转化的标志,其特征是放射线花样,放射线方向为裂纹扩展方向。剪切唇区是最后断裂区,表面较光滑,与拉伸应力轴的交角约 45°。由于该轴为低合金钢,低温断口的纤维区

较小,放射区的放射线较粗,剪切唇区较小。

通过以上试验分析, 该钢 C 含量为 0.930%, 大大的超过了 0.37 - 0.44%, 与 40Cr 材质不符, 硬度超标, 强度较高, 材料内部局域性的存在夹杂物等热加工缺陷, 而且在使用中可能出现了非正常载荷, 导致该轴首先断裂。

b. 1 号样断裂在挠度最大处, 微观显示内部局部性的存在夹杂物, 导致了局部地区出现了晶界脆化, 加上整个轴硬度偏高, 轴的韧性不足, 长时运行导致该轴首先断裂。

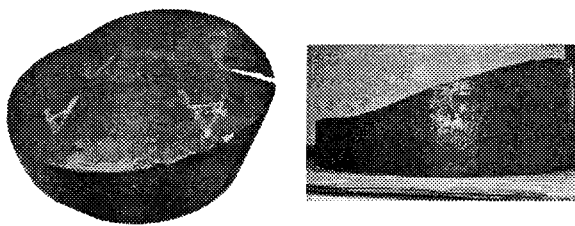
图 4 2 位置断口宏观照片 图 5 2 位置断口侧面宏观照片

由图 4 的 2 号断口的光学照片可见,该断口为脆性断口,疲劳断裂,其特征为:

- (1) 断裂处很少或没有宏观塑性变形。
- (2) 断口平坦,无剪切唇,断口与应力方向垂直。
- (3) 断裂起源于变截面,表面缺陷和内部缺陷等应力集中部位。

(4) 咨询该厂人员得知,该断面断裂时颜色较光亮,光亮断口是细瓷状,对着光线转动,可见到闪光的小刻面。

(5) 脆性断裂的扩展速率极高,断裂过程在瞬间完成,有时伴有大声响。

该断口断裂时, 颜色较光亮, 光亮断口是细瓷状, 对着光线转动, 可见到闪光的小刻面。

是典型的解理小刻面是解理断裂的典型特征。即小刻面即为结晶面, 呈无规则取向。当断口在强光下转动时, 可见到闪闪发光的特征。在多晶体中, 由于每个晶粒的取向不同, 尽管宏观断口表面与最大拉伸应力方向垂直, 但在微观上每个解理小刻面并不都是与拉力方向垂直。

从载荷性质的判断, 是由冲击载荷和压缩载荷造成的脆断, 断面有放射条纹或人字纹花样, 断口呈 45° 切断形状, 且无塑性变形。

通过以上原因分析, 加载速度和材料的显微缺陷是该轴断裂的发生的主要原因。

c. 2 号样断裂是由于 1 号样断裂后, 受力平衡被打破, 经常上下移动斗轮, 使得该轴受交变的剪切应力的影响, 局部载荷可能突然加大时, 金属本身强度和韧性不足以满足使用要求, 导致该轴瞬间断裂。

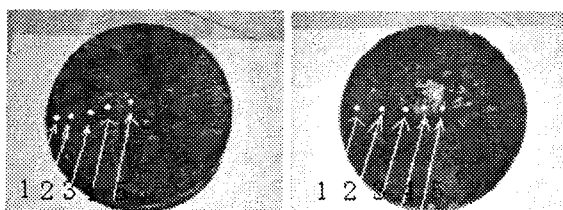
图 6 硬度测点示意图

硬度测定: 用 EQUOTIP2 型里氏硬度计从外表面往内部(见示意图 6)进行硬度(HB)测定, 结果见下表 3。

按要求, 该轴热处理后调质(正火 + 高温回火)硬度应为 HB241 ~ 286, 从表 3 可以看出, 2 个试样的硬度值均超过标准值, 硬度偏高。

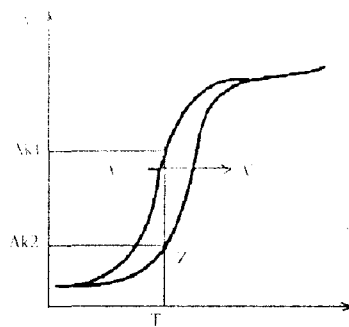
图 13 钢的延性 - 脆性转变曲线

(2) 加载速度加载速率不同, 不仅影响解理裂纹扩展应力的值, 而且还影响材料应变硬化指数。在高应变速率下, 有利于解理断裂发生, 如图 13 所示。由图可以看出, 在同一试验温度  $T_a$  下, 加载高的  $V_2$  所对应的冲击能  $A_{k2}$  小于加载速率低的  $V_1$  所对应的  $A_{k1}$ 。  $A_{k1}$  为韧性断裂,  $A_{k2}$  则进入脆断区。
