二联齿轮断齿分析

高生龙

(酒泉钢铁集团公司,甘肃 嘉峪关 735100)

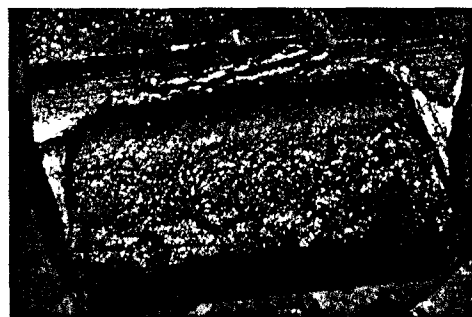
二联齿轮实物见图1;从图2可以看出断齿表面节圆处有疲劳点蚀坑,齿部硬度较低,有较深齿牙啮合压痕;图3齿牙的灰色部分为高频淬火硬化区域,可以看出齿部没有淬硬层;从图4中可以看出齿根部有明显的加工刀痕。

图2 断齿疲劳点蚀

冲击吸收功只相当于规定值的一半,冲击韧性较低,抵抗冲击能力较差,在工作应用中使齿轮的齿牙表面形成疲劳点蚀坑。

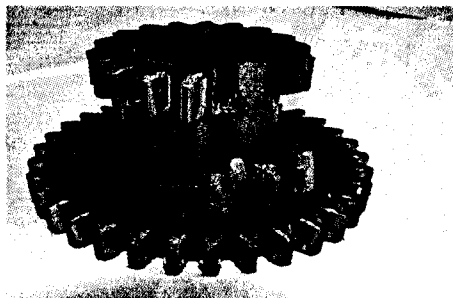
图1 齿轮实物照片

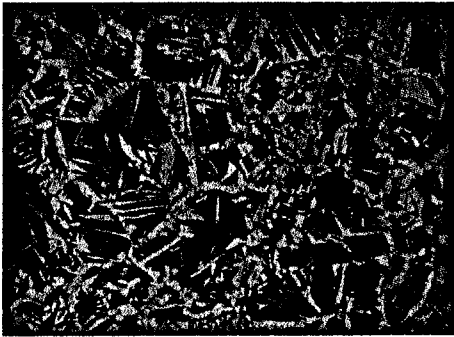
将断齿沿齿厚剖开从基体到齿部淬火区进行金相观察。基体组织见图 7,黑色为片状珠光体,白色为铁素体。大部分铁素体沿原奥氏体晶界呈块状析出形成铁素体网,少部分铁素体呈针状伸向晶粒内部,形成魏氏组织,达到 3 级。通过铁素体网,可以看出原奥氏体晶粒粗大,晶粒度为 2~3 级,硬度小于 270HBW,是过热组织。齿部组织见图 8,其组织为铁素体加屈氏体。齿部高频淬火温度低,形成铁素体没有完全奥氏体化;冷却时没有达到临界冷却速度,得到淬火组织为屈氏体。在未断裂齿随机取样进行金相分析,在显微镜 100X 下观察,发现有裂纹存在,进一步在显微镜 200X 下观察,发现裂纹中有硫化物夹杂存在,见图 9 箭头所示。对其进行洛氏硬度检测,检测结果在 36HRC~38HRC 之间。

图 7 断齿基体组织 100×

齿轮基体组织粗大并伴有魏氏组织,说明齿轮组织有过热倾向,从组织看没有进行调质处理,只进行了正火处理,正火温度过高或保温时间过长,造成原奥氏体晶粒粗大,以至过热出现魏氏组织。

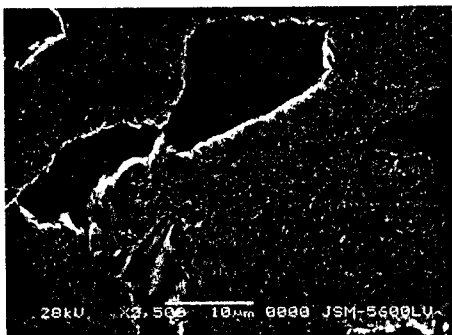
图 8 齿牙淬火组织(扫描电镜下的
屈氏体+铁素体组织 2500×)

高频淬火时,齿牙没有形成淬火马氏体组织,而形成了屈氏体,提高齿轮的弯曲疲劳极限的基本方法是提高齿轮材料的强度(硬度)。

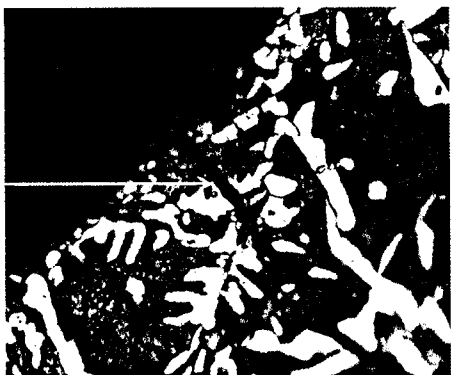
图 9 未断裂齿上的裂纹 200×
