## 反应器分布器分布管断裂分析

**摘 要:**对断裂反应器的分布管进行宏观、金相微观组织、化学成分分析、硬度检验、相结构分析和断口分析。结果表明,在分布器的工况条件下,分布管外表面氧化腐蚀,导致表面晶界氧化裂纹萌生;管内介质  $\text{NH}_3$  分解导致内壁渗氮,生成氮化物材质脆化;在震动作用下,由管外壁起裂,导致失效。

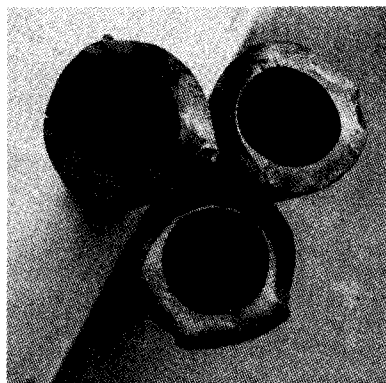
分布器分布管表面呈铁褐色、光亮、细腻光滑,断裂前管件未发生变形,无减薄(图1)。环向断口外表面起裂,断面粗糙,有台阶、有腐蚀产物和环向弧线,断面无塑性变形、无减薄、无剪切唇,呈脆性特征(图1a))。纵向断口外表面起裂,断面粗糙呈灰色,具有闪亮的小刻面,源区有台阶和腐蚀产物,灰色断面上局部有褐色斑点,断裂面无塑性变形、无减薄、无剪切唇,呈脆性特征(图1b))。

a) 环向断口形貌

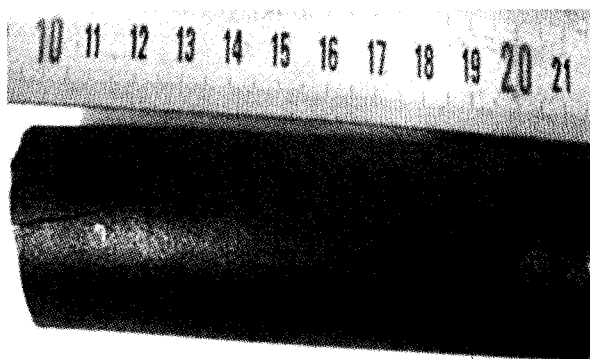
b) 纵向断口形貌

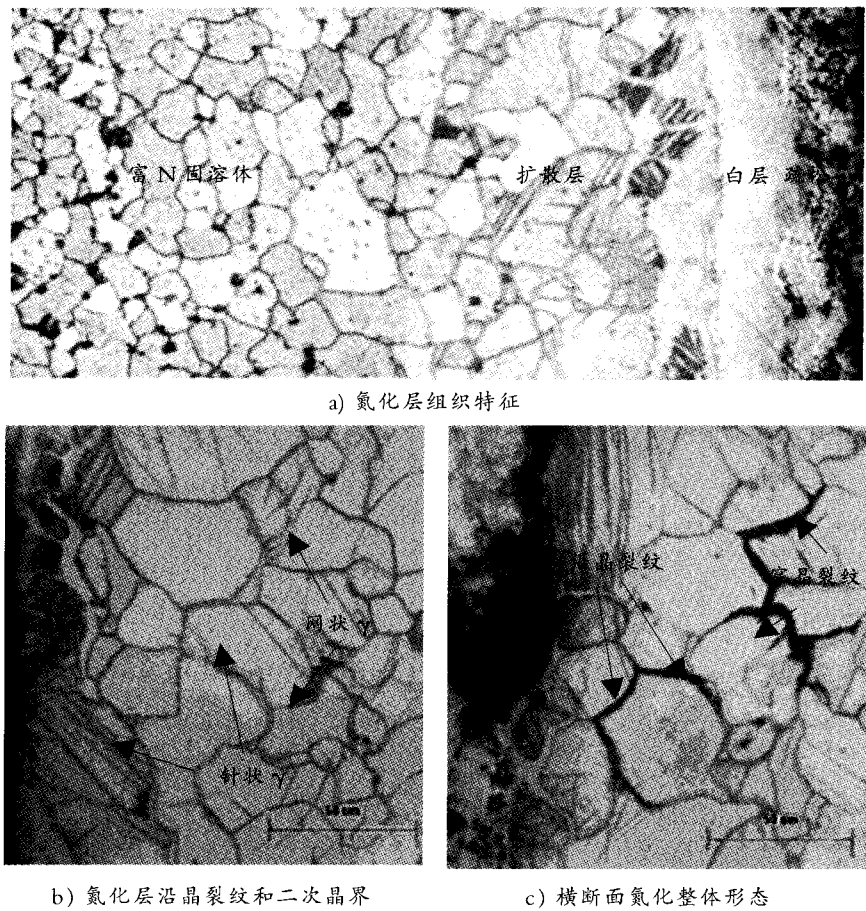
图 3 分布管内壁氮化组织特征

分布管内壁氧化组织如图3所示。由图3a)可知,氮化后的分布管的横截面组织可分为4层,即表面疏松层、致密 $\epsilon$ 相白层、扩散层和富氮铁素体层<sup>[1,2]</sup>。在使用工况条件下, $\text{NH}_3$ 蒸气分解生成活性的氮原子和游离的氢原子,活性氮原子吸附到工件表面,由于氮原子半径小于碳原子半径,并且氮原子在铁素体中的扩散速率大于碳原子的速率,在氮原子的浓度梯度和化学反应动力下,表面吸附的氮原子沿晶界和晶内向基体内扩散,使得氮含量由基体至分布管的内表面呈梯度分布,从而导致分布管的横截面组织出现表面疏松层、致密 $\epsilon$ 相白层、扩散层和富氮铁素体层。

晶界的氮原子聚集成分子逸出,造成表面含孔洞的疏松层(图3a))<sup>[3,4]</sup>。在次表面,氮原子浓度相对降低,形成氮含量在8.1%~11.1%之间变化的 $\epsilon$ 相,而形成白层, $\epsilon$ 相化学稳定性高、该层致密、硬度高和抗腐蚀性好,但脆性大, $\epsilon$ 相在金相腐蚀时呈白色,故称为白层(图3a))。

扩散层主要为 $\alpha + \gamma'$ 共析体。氮原子在铁素体中在该温度的饱和固溶体,由于 $\gamma'(\text{Fe}_4\text{N})$ 相在冷却时沿 $\alpha$ 相一定的晶面析出,呈针状分布,主要在 $\alpha$ 相的晶粒内部,割裂了晶粒内部组织的有序性如图3b)所示;同时由于氮原子含量较高, $\gamma'(\text{Fe}_4\text{N})$ 相析出时形成沿铁素体晶粒晶界网状分布,割裂了基体材料的连续性,塑性降低,脆性增加(见图3c))。

当氮原子在基体内含量较低时,不足以从铁素体基体内析出,从而形成了N的间隙固溶体,硬度增加,塑性降低(图3a))。

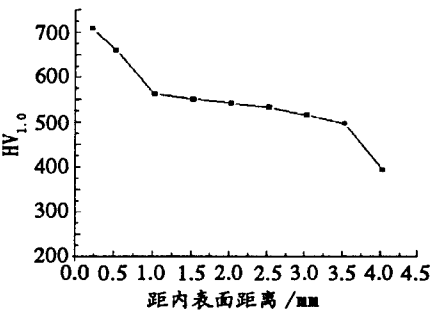
图 4 分布管横截面显微硬度分布

图 4 为分布管横截面的显微硬度分布,由硬度测试结果可知,分布管显微硬度由管内表面向外表面硬度逐渐降低,呈梯度分布。分布管内壁的最高硬度为 HV708,外壁的硬度为 HV393;而 15CrMo 的正常组织的显微硬度为 HV185<sup>[5]</sup>。分

布管横截面任意点的硬度都超过了正常组织硬度;结合显微组织特点,分布管渗氮后,形成含氮的间隙固溶体和氮化物新相,提高了材料的强度,降低韧性。

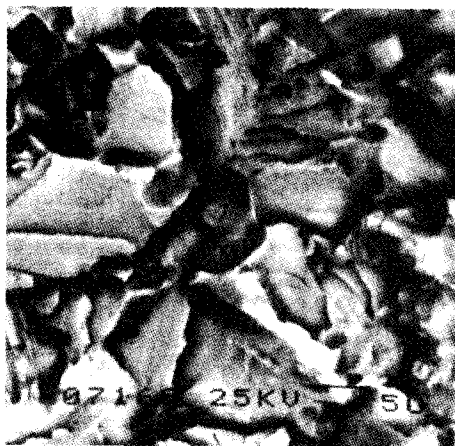
图 5 为分布管的断口形貌特征,由图 5 可知,分布管的断裂特征以解理断裂为主,伴随有

沿晶断裂和晶界孔洞(图5a、b))<sup>[2]</sup>。结合金相组织,解理面沿着 $\alpha$ 相内析出的针状 $\gamma'$ 相与 $\alpha$ 相的结合面,由于针状 $\gamma'$ 相的脆性大,在震动条件

下,沿针状 $\gamma'$ 相脆性断裂;而脆性的针状 $\gamma'$ 相在 $\alpha$ 相的晶粒及晶界处呈网状分布,割裂了基体的连续性,从而导致沿晶开裂。

a) 管内壁断口形貌

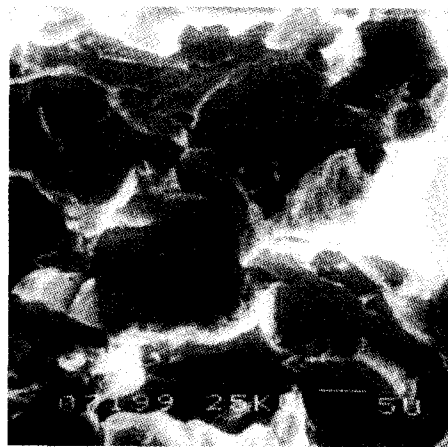
b) 管中心部位断口形貌
