# 废热锅炉安全阀弹簧断裂失效分析

**摘要:**某废热锅炉安全阀弹簧在使用过程中发生断裂, 通过对宏观的形貌观察、材料成分分析、金相检验、硬度测定以及扫描电镜观察, 可判断本起失效的断裂类型属脆性沿晶断裂, 弹簧内部的晶界弱化以及组织上的微孔洞和微裂纹缺陷是引起失效的主要原因。

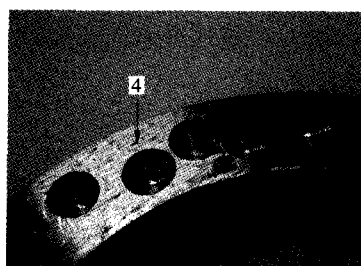
图 3 取样部位见孔洞缺陷

在对材料成分检查取样时,发现图 1 中箭头 4 的部位有孔洞缺陷,更清晰的形貌见图 3 中箭头 4。分别对图 1 中的 A 试样和 B 试样进行检查。A 试样用酒精溶液揩擦后,在图 2 中箭头 3 部位圆柱面的二次电子像中观察到疑似裂纹,见图 4 中箭头 5 部位。

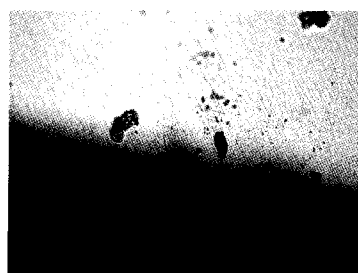
图 5 B 试样边缘孔洞

对 B 试样抛光后进行检查,多个视场观察到孔洞缺陷,图 5 是试样 B 边缘(靠近试样 A 箭头 3 部位)孔洞形貌,在这附近还发现一条微小裂纹,见图 6。

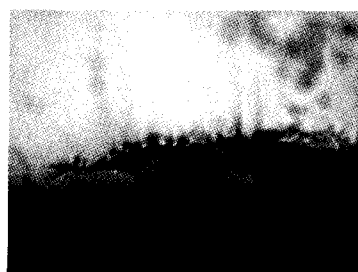
图 6 B 试样边缘微裂纹

(2) 金相检查结果表明,事例中的弹簧在 B 试样边缘(A 试样裂纹源部位沿轴向延伸处)检查出微裂纹,抛光后的表面有较多的孔洞缺陷,表明制造弹簧的材质有缺陷。经硝酸酒精溶液浸蚀的金相表面没有检查出表层脱碳的损伤;经苦味酸二甲苯酒精溶液浸蚀的金相上观察到材料某些部位有晶界弱化形貌,表明有回火脆性特征,回火脆性现象通常是由回火工艺不当引起的。

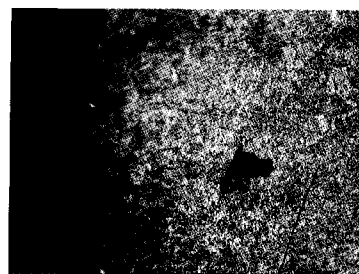
图 7 酒精硝酸浸蚀的金相

图 7 中没有观察到表层脱碳,除一孔洞外也没有观察到其他缺陷,金相形貌与文献[2]提供的 50CrVA 钢淬火-回火状态的显微组织相似。酒精硝酸浸蚀液不能显示材料的晶界形貌,而苦味酸二甲苯酒精浸蚀处理则主要用于检验晶界是否有弱化。

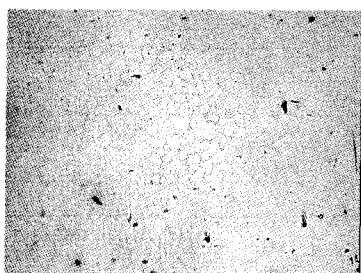
图 8 苦味酸二甲苯酒精浸蚀的金相

检验结果表明,在试样 B 的若干视场,发现有晶界弱化形貌,图 8 是其中的一个视场。造成晶界弱化的原因是回火工艺不当,使材料容易产生沿晶开裂破坏。

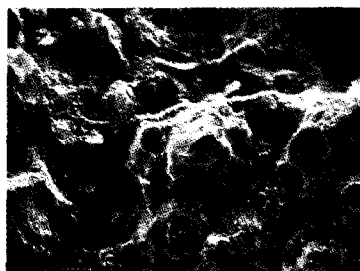
图 9 清除腐蚀物前的断口

断口大部分表面观察到腐蚀物,宏观上观察到“人”字形条纹部位的断口的二次电子像见图 9。断口上有块状结构物,在断口的某一部位进行能谱检测,除检测出材料本身所含的成分外,Ca 和 P 的含量较高,这可能是锅炉水体影响的结果,除此以外,没有发现可能引起严重腐蚀的物质。

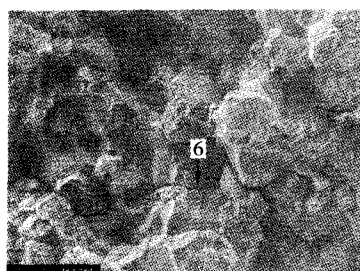
图 10 清除腐蚀物后的断口

对断口清理后的二次电子像见图 10。图 10 上观察到清晰的冰糖块状结构,表明断口是沿晶开裂破坏。多个视场观察到二次裂纹(见箭头 6),进一步证实簧丝发生脆性破坏。

(4) 断口的微观检测中,观察到清晰的冰糖块状结构,表明断口是沿晶开裂破坏。多个视场观察到二次裂纹,特别是在裂纹源附近紧靠簧丝的圆柱面处也观察到二次裂纹。
