模具断裂失效浅析及案例分析

摘要: 简要概述模具断裂失效的类型及原因, 并以 SKD61 和 SKH51 两失效件为例, 详细阐述在实验室条件下如何有效利用现有检测设备, 以观察并分析得出其失效原因。首先, 运用体视显微镜, 观察裂纹开裂处表面情况; 其次, 参照国家标准, 利用光学显微镜, 评定失效件非金属夹杂物是否合格; 再者, 结合洛氏硬度计, 判断失效件金相组织有无异常。最终断定, 工件失效的主要原因与其热处理过程有着密切联系, 因此需严格控制热处理工艺, 以避免工件过早时效。

Case Study and Analysis of Mould Fracture Failure

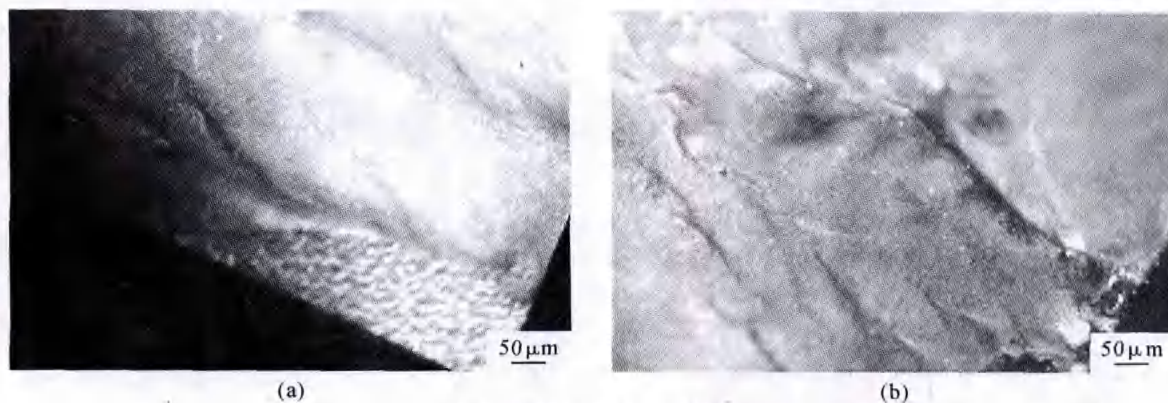
图1 裂纹开裂处宏观形貌

裂纹开裂处宏观形貌如图 1 所示。可以发现, 工件表面存在明显的挤压痕迹, 说明在裂纹萌生之后, 工件经历循环载荷反复受力, 造成裂纹表面反复相互咬合挤压磨擦, 导致裂纹进一步扩展而开裂。

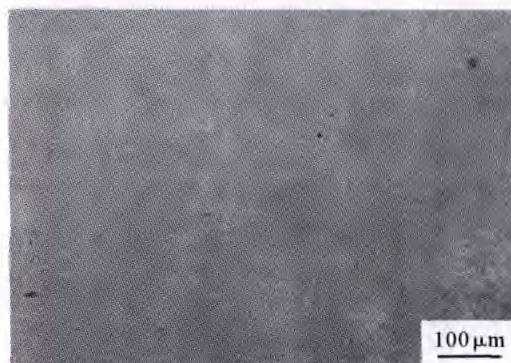
图2 非金属夹杂物

样表面放大 100 倍视场下的检测结果(图 2)得知,该试样的 A 类夹杂物可评为 1.0 级,且由于该试样中氧化物尺寸较小,约 $7\sim 8\ \mu\text{m}$,同时较为分散,故 B 类夹杂物评为 1.0 级,均属于合格范围。

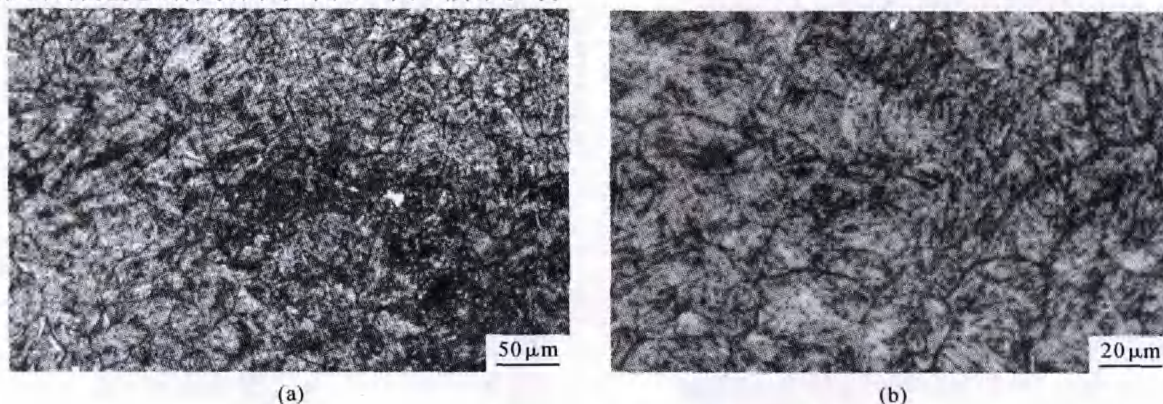
图3 材料显微组织

裂纹附近纵向取材金相组织如图 3 所示。该试样组织为回火屈氏体,存在轻度偏析,晶粒尺寸较均匀细小,属于正常组织。试样硬度为 49.3 HRC,与其金相组织相符,属于正常范围。

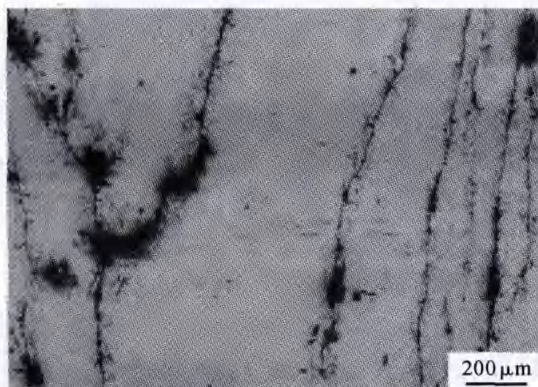
图4 裂纹分叉

纹扩展分叉,且主裂纹内存在较厚氧化皮,裂纹附近氧化区,并密集分布着氧化点。用4%硝酸酒精溶液轻度侵蚀其表面,如图7所示。裂纹优先沿

综上所述,该断裂裂纹属于陈旧型裂纹,其断裂失效存在两种可能性:工件内部存在原始的铸造或锻造缺陷,经过后续热处理过程,则裂纹萌生和扩展并进一步形成大量细小氧化点;工件在热处理过程中萌生裂纹,经过后续热加工和使用过程,从而造成裂纹进一步

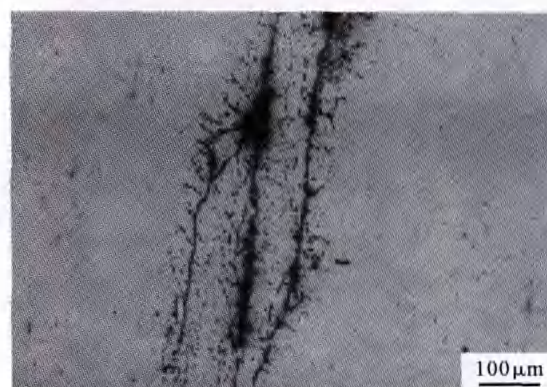
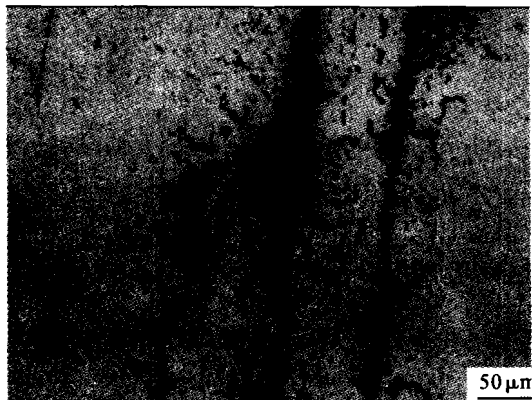
图5 裂纹处密集氧化点

图6 裂纹处密集氧化点

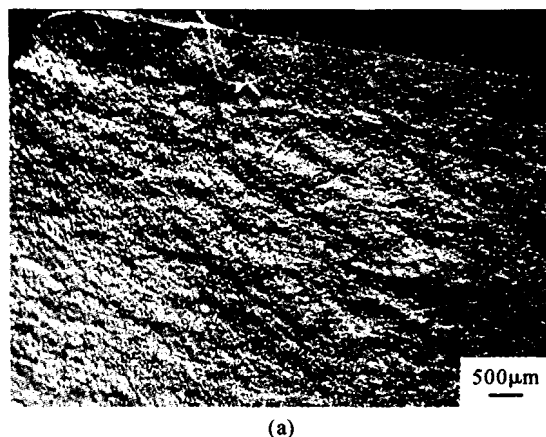
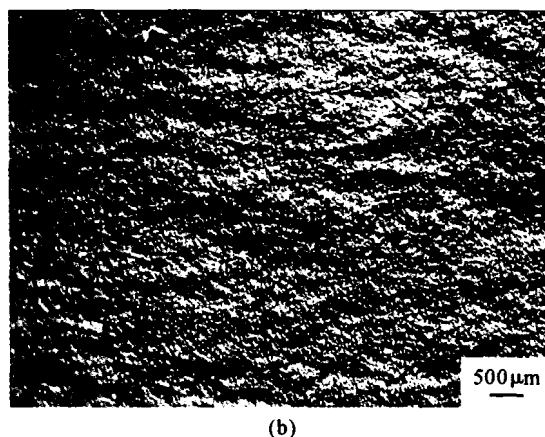
图8 裂纹开裂处宏观形貌

裂纹开裂处宏观形貌如图8所示,裂纹附近未发现明显氧化现象,属于正常的回火痕迹。

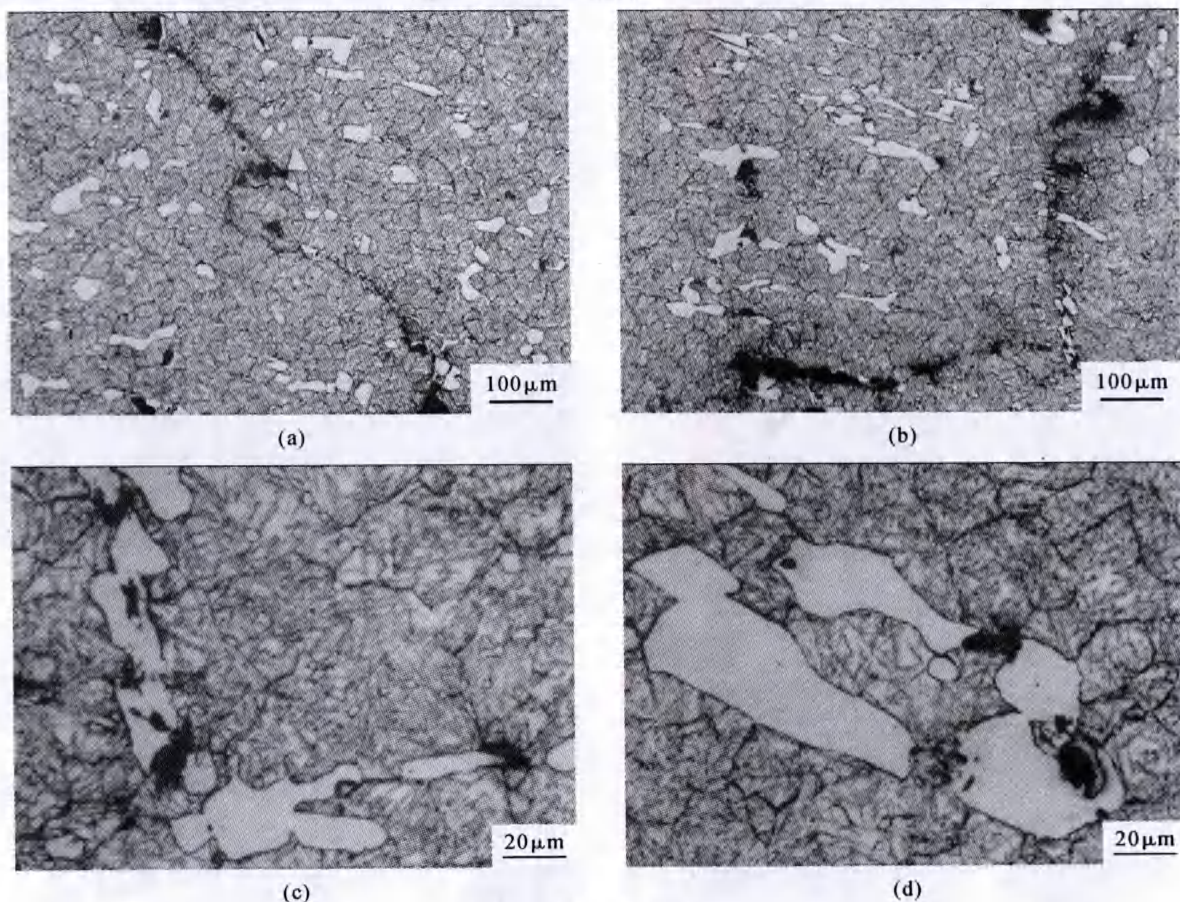
图 10 材料显微组织

裂纹处金相显微组织如图10所示。该试样组织为针状回火马氏体和大量块状碳化物。原奥氏体晶粒尺寸基本正常,大块碳化物分布较均匀,无明显偏析现象,裂纹扩展与大块碳化物的存在无直接关系。回火马氏体针状明显,部分大块碳化物中存在明显黑色区。试样

硬度为58.6 HRC,与其金相组织相符,属于正常范围。

综上所述,该失效件裂纹的萌生和扩展与其应力分布状态有关,可能由于工件在热处理过程中回火不及时或不充分,造成应力分布不均匀,进而局部应力集中导致裂纹萌生,并最终进一步扩展开裂。通常这种应力型裂纹可通过多次充分回火处理,以改善其应力分布状态,从而避免过早断裂失效。
