再热器联箱管接头失效分析

冯砚厅, 郑相锋, 李中伟

(河北省电力研究院 锅检所, 河北石家庄 050021)

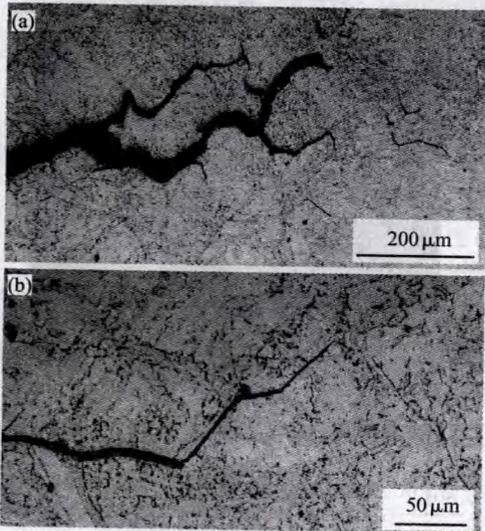
取带裂纹的管接头进行金相试验, 裂纹照片见图 1。从金相上分析, 裂纹的产生与扩展属于沿晶性质, 这种开裂与管材材质有直接的关系。化学成分分析(表 1)符合国家标准要求, 做小样拼接冲击对比试验也显示为韧性断裂, 冲击性能(表 2)略比蛇形管管材低。对接头做显微硬度分析(表 3)也没有发现不合格的硬度值。虽然管材符合国标要求, 性能也未见异常, 但 CrMoV 钢存在一定的再热裂纹倾向, 正常条件下, 再热裂纹不会发生, 在晶粒粗化后同时受到高拉应力作用时, 再热裂纹就有可能发生。SEM 电镜分析发现, 在主裂纹的旁边有沿晶开裂的微裂纹(见图 2), 这说明在大应力的作用下晶界先期开裂然后扩展连结为主裂纹, 也说明该材料在母材熔合线处晶界弱于晶内。过热区原奥氏体晶粒粗大, 晶界相对少, 晶界承担的变形量小, CrMoV 钢的这种组织易于产生再热裂纹^[1]。

图 1 管接头裂纹
Fig.1 Cracks of the tube joint

综合以上分析, 再热出口联箱管接头裂纹具有沿晶特征, 起源于管接头母材侧焊缝熔合线粗晶区, 发生于再次加热过程中; 熔合线粗晶的应力集中, 存在吊架松动引起的应力及焊接残余应力。再热裂纹形成的条件和特征全部具备, 该再热器联箱管接头裂纹属于再热裂纹, 应力过大是造成泄漏的主要诱因。因此, 电厂应注意消除管接头存在的新萌生裂纹缺陷, 在焊接管接头时要求使用小线能量, 杜绝强力对口, 所有的吊架应该吊紧, 每根管子都要吊在吊架上不能让管接头根部受力。在以上措施完成后, 在下次大小修中检查管接头焊缝, 如果不再出现类似缺陷则可以继续运行, 如果出现类似缺陷, 则要求全面更换该批管接头, 采用 T22 加厚管接头替代现有的 12Cr1MoVG 管接头。□

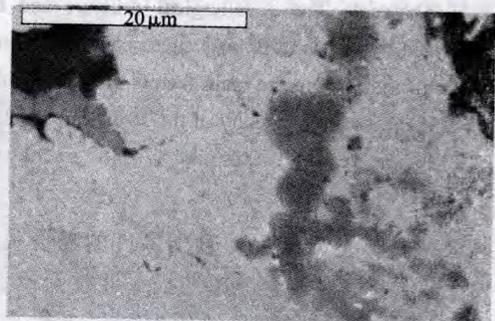
图 2 管接头对接焊缝管头侧熔合线裂纹扫描电镜照片
Fig.2 SEM morphology of crack of the tube joint at the side of primary crack
