钻杆NC50内螺纹接头裂纹原因分析

摘要: 为推广应用斜坡吊卡台肩钻杆, 对某井钻杆内螺纹接头直角吊卡台肩部位断裂和裂纹事故进行了详细调查研究, 并对一根内螺纹接头钻杆进行了失效分析。失效分析内容主要包括裂纹宏观分析和微观分析, 钻杆接头材料化学成分、力学性能和金相组织试验分析, 钻杆在钻井过程中受力条件分析等。通过失效分析, 认为钻杆接头为早期疲劳失效, 钻杆内螺纹接头直角吊卡台肩部位产生早期疲劳断裂和裂纹的原因是该部位结构尺寸不合理, 应力集中严重。在钻井过程中钻柱会承受交变的拉伸、扭转、弯曲、震动等疲劳载荷, 很容易在应力集中严重的内螺纹接头直角吊卡台肩部位产生疲劳断裂和裂纹。要从根本上防止钻杆接头断裂, 建议采用斜坡吊卡台肩钻杆。

Cause analysis on crack of NC50 box tool joint

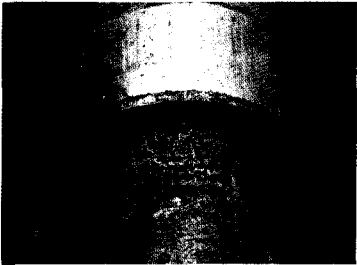
钻杆接头裂纹位置在直角吊卡台肩根部。经着色探伤, 裂纹周向长度 147 mm, 裂纹中部 90 mm 范围已形成刺穿形貌 (图 2)。

图 2 钻杆接头直角台肩部位裂纹和刺穿形貌
Fig.2 The morphology of crack and washing out at square shoulder of tool joint

(2) 建议选用斜坡台肩钻杆接头。
