82B 盘条断裂分析

摘要 对某些批号的 82B 盘条断裂进行了检验分析。结果表明, 盘条内部存在缺陷是造成断裂的主要原因。

ANALYSIS ON CAUSES TO BREAKDOWN OF 82B ROD STOCK

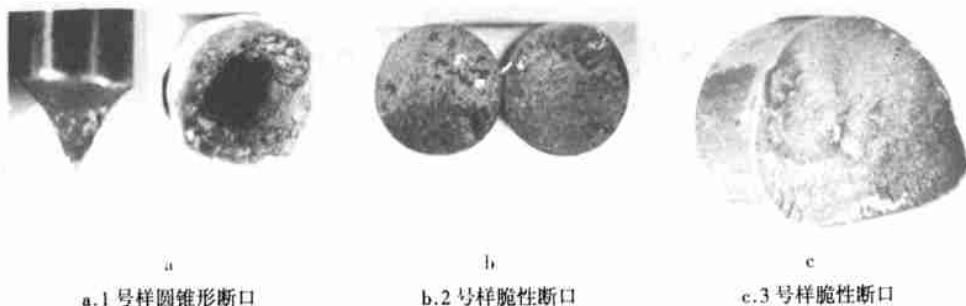
图1 断口宏观形貌

82B 盘条拉伸后的正常型断口一般为均匀收缩拉伸断口。1 号样断口则呈圆锥形, 形状象子弹头, 见图 1a。2 号、3 号样呈脆性断口(图 1b、c)。

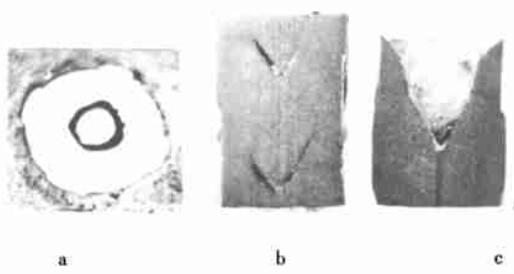
图2 1号横剖面(a)、纵剖面(b)
裂纹及断口纵剖面特征(c)

在断口附近取样, 经热酸浸、吹干后, 1 号样横剖面中心部位有环形裂纹(图 2a), 在纵剖面上裂纹呈“V”型(图 2b)。图 1a 右侧断口在纵剖面上亦呈“V”形(图 2c)。这种裂纹在盘条上断续分布, 有时延伸好几米。

为进一步分析该裂纹的产生原因, 检验同炉次同一浇铸工艺的钢坯酸浸样, 发现钢坯心部有严重的缩孔缺陷, 由此判定, 盘条上的裂纹是钢坯中的缩孔缺陷经轧制演变成的。

酸浸及金相检验结果表明, 1号样心部存在“V”形裂纹, 而锥形断口在纵剖面上的特征亦呈“V”型, 可见“V”形裂纹与锥形断口纵剖面上的特征完全相同, 说明“V”形裂纹是锥形断口的断裂源, 盘条在拉拔过程中断裂正是由于“V”形裂纹引起的。

这种“V”形裂纹是钢坯中的缩孔缺陷在热轧→冷拉过程中由于各处变形量不同而造成的。而钢坯中的缩孔是钢液在凝固时发生体积集中收缩而产生的^[2]。它主要与连铸机中包过热度大和拉速较快有关。

1号样盘条在拉拔中断裂是由于内部存在缩孔缺陷造成的。

- (1) 采取 VC 炉真空脱气, 降低 [H]、[N] 含量。
- (2) 降低连铸机中包过热度和拉速, 消除缩孔, 避免钢坯出现正偏析。
- (3) 加强对工艺操作和产品质量的检查和监督, 防止不合格品流入下工序。

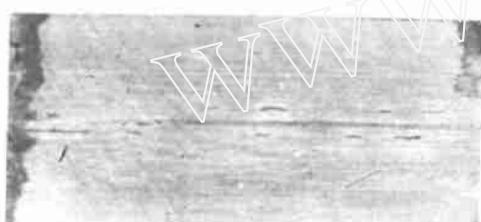
图3 2号纵剖面发裂

2 号试样纵剖面心部有数条锯齿状发纹(图 3), 长度为 0.7~1.8 mm。

2号样发裂具有锯齿状边缘(图5)和穿晶分布的特征,周围无异常夹杂物,亦无氧化脱碳现象。由以上特征判断,该发裂是白点^[1]。它是由氢所引起的一种内部裂纹缺陷。

2号样脆断是由白点所造成的, 亦称氢致开

裂, 它是由于原材料中存在过量的氢和热加工所引起的残余应力共同作用的结果^[3]。

2号样盘条未使用即发生脆性断裂是由于钢中存在的白点所致。
