灰铸铁厚大件共晶团粗大原因分析及消除方法

摘要:对加工表面出现“鱼鳞斑”缺陷的 HT300 中型平板铸件进行了化学分析和金相组织检验,结果发现“鱼鳞斑”实际上是粗大的共晶团。实践证明,使用冷铁提高冷却速度,是细化共晶团、消除“鱼鳞斑”最简单有效的方法。

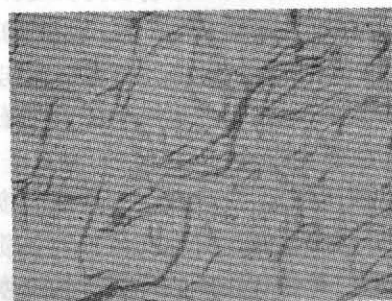
将平板铸件切开, 在“鱼鳞斑”表面进行金相检查(如图 2、3 所示)。从图 2 可知, 石墨形状为 A 型、长度为 12~25 mm, 4 级, 有成堆聚集的情况, 反映了共晶团的某些石墨分枝发育很充分; 基体组织为

图 2 存在“鱼鳞斑”表面的石墨形态 100 \times

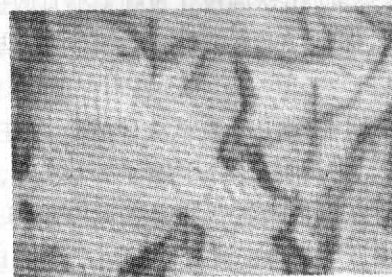
100% 珠光体, 无游离铁素体和渗碳体, 局部珠光体呈层片状, 从图 3 可以看出珠光体片间距为 1~2 mm, 属中等片状珠光体, 表明铸件凝固时“鱼鳞斑”表面冷速缓慢。

图 3 试样的金相组织 400 \times

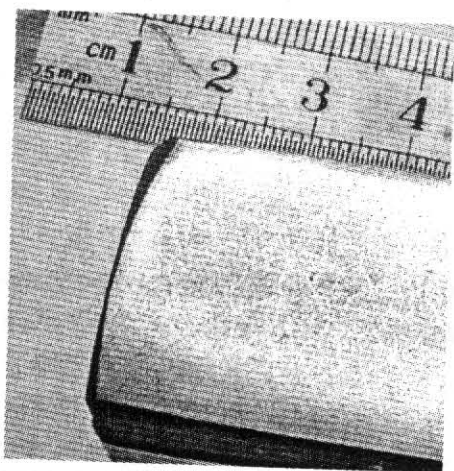
所谓“鱼鳞斑”, 实质是不同位向的粗大共晶团, 在一定光线照射下具有不同的反射能力, 而形成明暗相间的斑点。为证实这一点, 将有“鱼鳞斑”的平板截面试块用硫酸铜加盐酸水溶液浸蚀后观察, 发现表面存在粗大的共晶团(如图 4 所示), 共晶团肉眼可见, 直径达 3~4 mm。

图4 粗大的共晶团

(3) 从金相组织分析认为主要问题在于铸件的冷却速度。为提高加工表面的冷却速度, 细化共晶团, 造型时在底面放置 3 行 3 列共 9 块厚 20 mm 的冷铁(如图 5), 为防止激冷过度而出现白口, 在冷铁表面敷有 10 mm 的衬砂。经过这样改进后, 平板精
