H13 模块锻造裂纹分析

重庆钢铁研究所 何开文 张全新

[摘要] 本文通过对 H13 钢模块的化学成分、金相组织及硬度进行检验, 对其锻造裂纹的形成原因进行了分析和讨论, 得知模块的化学成分和组织偏析以及主裂纹区域沿晶分布的低熔点相是造成锻造开裂的直接原因。

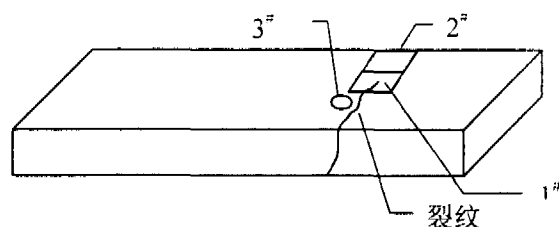
图 1 取样部位示意图

由委托单位在锻件的锻造开裂部位采用线切割方式切取一试块, 其尺寸为 $175 \times 81 \times 20 \text{mm}^3$, 裂纹穿透模块, 在两面显现出来。我们使用切割机在试块的裂纹尾部切取金相试样, 编号为 1[#]、2[#], 在金相试样附近钻取化验试样, 编号为 3[#], 如图 1 所示。

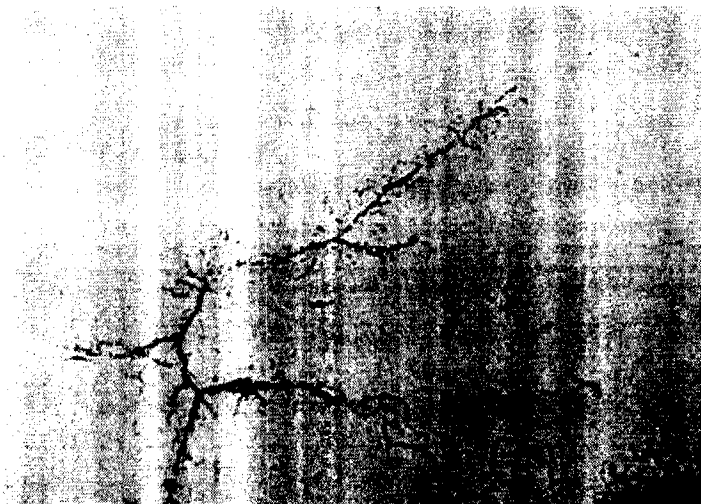
将 1[#]和 2[#]试样进行预磨抛光后，在金相显微镜下进行观察，发现裂纹内有氧化物等填充物，主裂纹附近有一些沿晶分布的深黄色形貌类似于夹杂物的第二相，且裂纹沿着此相分布。如图 2。然后再将 1[#]和 2[#]试样用 4% HNO_3 酒精溶液侵蚀，在金相显微镜下观察同一视场，试样的基体组织为铁素体+珠光体，但沿晶分布的第二相没有脱落，且其颜色也未发生变化，仍为深黄色，如图 3 和图 4。同时主裂纹一侧附近我们发现，在基体组织上有针状下贝氏体偏析区存在，而且该偏析区沿着裂纹分布，形成一偏析带，图略。

图 2 2[#]试样裂纹附近的低熔点富铜相 500×

从以上金相检验情况来看,裂纹内有氧化产物存在,据此我们可以断定裂纹在锻造前期就已形成。而存在于裂纹附近并沿晶分布的深黄色第二相,由于在腐蚀后不仅没有脱落,而且也未发生颜色变化,我们可以初步断定此第二相可能为熔点较低的富铜相,因为此富铜相耐蚀性较强,不易受到腐蚀。另一方面,由于铜的熔点(1083℃)低于钢的锻造加热温度,所以,在锻造加热时晶界上的富铜相已呈熔融状态,在此薄弱环节,很容易沿着富铜相形成裂纹,人

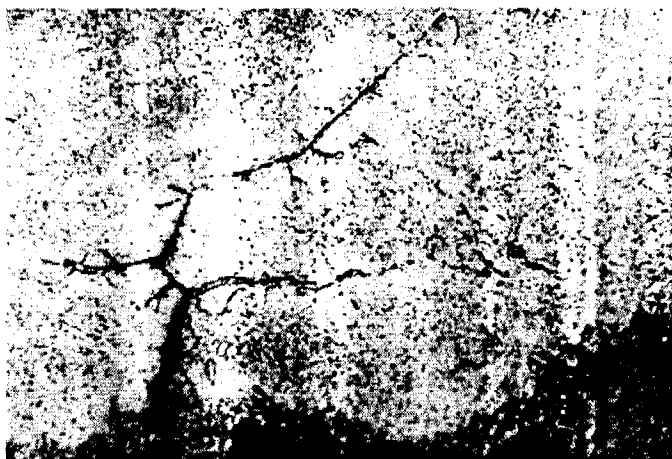
图3 2# 试样裂纹附近的低熔点富铜相 500×
(4%硝酸酒精溶液侵蚀)

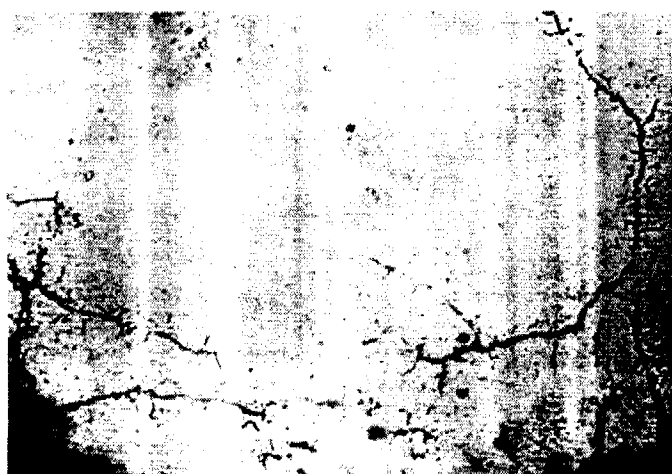
图4 1# 试样裂纹附近的低熔点富铜相 500×
