游星齿轮轴承失效分析

【摘 要】 某发动机用游星齿轮轴承在工作过程中发生失效, 保持架断裂, 滚棒、滚道磨损。本文对失效保持架、滚棒、中间齿轮轴进行了断口形貌观察、金相组织及硬度检测、化学成分分析等工作。分析结果表明, 保持架的断裂性质为疲劳断裂, 滚道的损伤性质为接触疲劳。游星齿轮轴承的失效主要与轴承组件中应力不均匀、局部应力过大有关。

Failure Analysis on Bearing of Planetary Gear

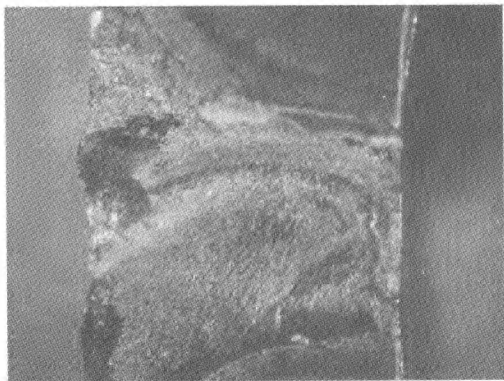
其中一个断爪断面可见疲劳断裂特征,疲劳起源于保持架根部靠外表面的位置(图1)。另外三个已碎裂成块或碾压成金属粉末,对应的保持架表面已被磨平。

游星架后端的保持架基本完好,但兜孔的两个表面上,存在一定程度的磨痕。对爪的根部进行观察,发现根部倒角加工质量较差,表面粗糙,不圆滑。

图1 保持架爪根部断口形貌
Fig.1 Fractograph of the cage prong root

从轴承的损伤形貌看,没有外物介入导致的压痕、击伤特征;从油泥和金属粉末的光谱分析结果看,未发现组件所用材料以外元素,因此,可排除外物进入轴承组件导致损伤的可能。由于轴承组件损伤严重,实际的装配游隙已被破坏,而滚棒也遭到了损伤,无法测量其尺寸,因此无法判断零件配合情况对本次损伤的作用。根据轴承组件分析测试结果,可以排除材质原因。就本次损伤而言,如果前滚道上有个别滚棒尺寸偏大,滚道与滚棒的工作状态将发生变化,这种变化可能导致滚棒与滚道的接触应力增大,也可能使两者之间的摩擦力增大,从而导致中间齿轮轴或滚子的损伤产生接触疲劳^[3],或者由于滚棒的运动状态发生变化导致保持架爪根部出现异常应力,而如果此时保持架爪根部加工质量又存在诸如角部不圆滑存在尖边的情况,则可能在保持架根部外径的尖角处产生疲劳裂纹并继续发展至折断。从前面滚棒及保持架的观察结果可以看出,保持架兜孔边缘的加工质量并不好,倒角粗糙且不圆滑,一旦出现异常应力,很容易在兜孔底部靠外圆的尖角处产生裂纹。

- 1) 游星齿轮轴承组件中保持架的断裂性质为疲劳断裂,滚棒、滚道的损伤性质为接触疲劳;
- 2) 游星齿轮轴承的失效可能与轴承组件中应力不均匀、局部应力过大有关;
- 3) 建议严格控制滚棒的冷加工质量,注意保持架兜孔倒角部位的冷加工质量,控制好轴承组件的装配质量。

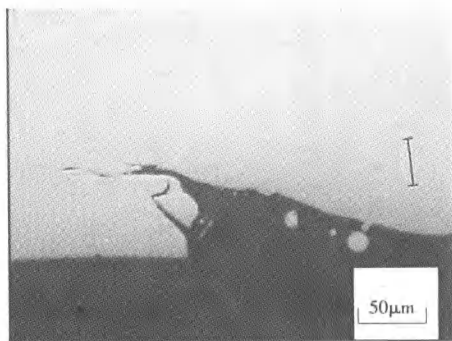
在中间齿轮轴滚道剥落区域下边缘的明显凹陷处取样观察,发现凹陷深度约为0.08mm,裂纹从剥落区向内部扩展(图2)。纵向剖面可见到裂纹的扩展方向。

图2 齿轮轴损伤区裂纹形貌
Fig.2 Crack at the damaged zone on gear shaft

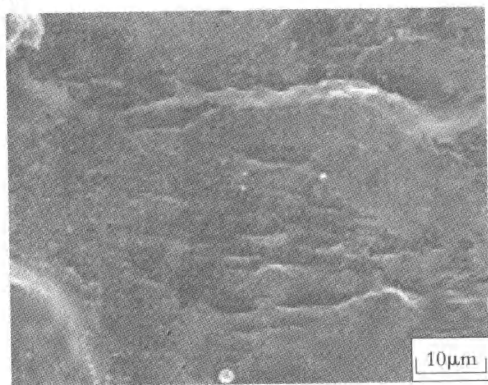
扫描电镜下观察滚道上的剥落区域,发现剥落处呈鳞片状,呈层状特征(图3)。剥落区为多块剥落连结而成,为疲劳剥落损伤形貌^[2]。

图3 齿轮轴损伤区形貌

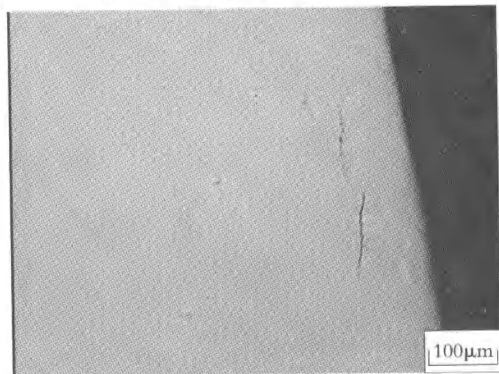
在剥落处取样观察发现,其裂纹的走向大部

分与表面呈一定角度,个别有与表面平行的及亚表面出现的裂纹如图4所示,为疲劳剥落的形貌特征。

图4 滚棒损伤区裂纹形貌
