## 磨损曲轴的金相分析

常柴股份有限公司 (常州 213000) 韩志良 丁燕君

**摘 要** 经金相分析发现, 磨损曲轴之轴颈表层和次表层的贝氏体组织均转变成回火组织, 磨损的主要原因是曲轴在高温下服役, 降低了表面硬度, 使曲轴发生了磨损。

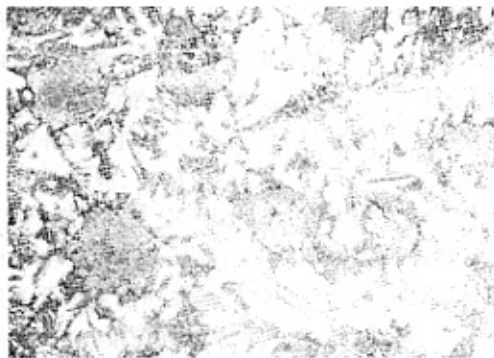
图 1 贝氏体 + 未溶铁素体 (500×)

素体,见图 1。原因是淬火加热温度不足,未完全奥氏体化,等温转变时奥氏体转变成贝氏体,铁素体被保留下来。铁素体的存在,降低了表面硬度,影响了耐磨性。

2) 等温淬火曲轴除了硬度要求外,还应有组织要求,等温淬火加热温度不足和等温温度偏高,形成未溶铁素体或较宽“上贝氏体”,使轴颈表面硬度偏低,影响耐磨性。

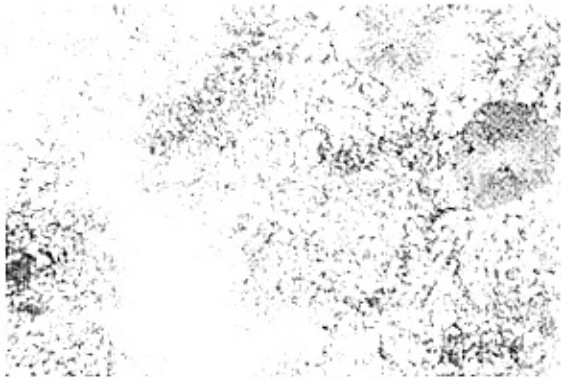
第 3 类:主轴颈组织为正常上贝氏体和下贝氏体。而连杆轴颈组织比较复杂,由表及里组织不同,表层均出现回火贝氏体组织,见图 3、4。明显可见贝氏体基体上分布着析出碳化物(图 3),石墨周围明显可见析出铁素体(图 4)。个别连杆轴颈的最表层,局部表层出现了淬火马氏体组织,图 6。应是轴颈受高温作用后自身淬火形成的摩擦马氏体。里层组织均为正常贝氏体组织,且无游离铁素体。见图 5。也说明图 4 中铁素体是析出铁素体,而非未溶铁素体。因为,假如表层有未溶铁素体,那么,里层一定有未溶铁素体,而且数量不会低于表层。里层没有未溶铁素体,则表层也没有铁素体。而表层存在回火贝氏体,说明由于某种原因,使曲轴连杆轴颈在较高温度下服役,如咬瓦,断油,供油不足等。咬瓦和断油,直

图 3 表层:回火贝氏体组织,可见析出碳化物(400×)

表层局部淬火马氏体的出现,说明该处温度最高,已奥氏体化。表层回火组织中存在析出铁素体,该处温度次之,在亚温区,这两处温度应在 700 °C 以上。表层组织中存在析出碳化物,该处温度一般应高于曲轴等温淬火温度,而曲轴等温淬火温度 260 ~ 300 °C。轴瓦材料为 AlSn20Cu,依据铝 - 锡合金相图,228 °C 时发生共晶转变,接近 660 °C 时合金层完全熔化。轴瓦在如此温度下服役,其合金层逐渐被熔化,可能依附于轴颈,可能流失,在失效曲轴上难以发现。熔化的合金层一层旦得以冷却或被氧化,可能成为磨粒。没有了合金层,摩擦系数增加,

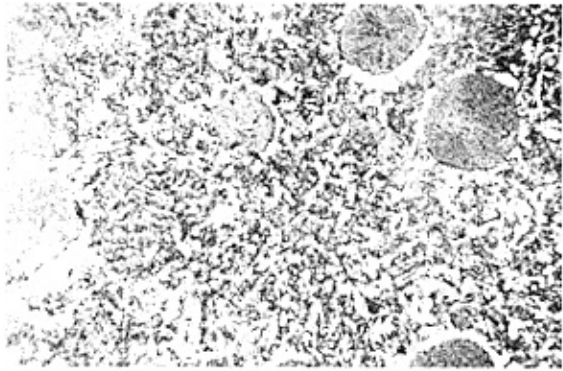
图 4 表层:回火贝氏体组织,可见析出铁素体(500×)

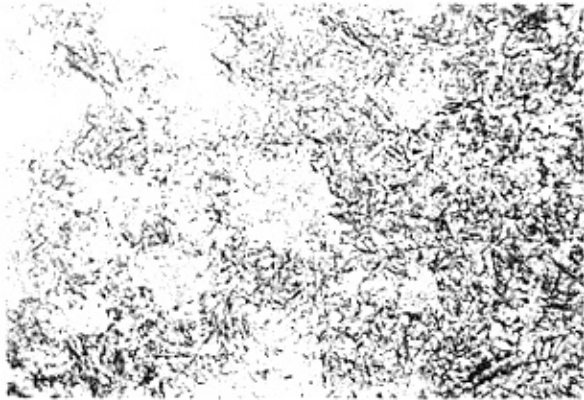
图 5 里层:正常贝氏体组织(500×)

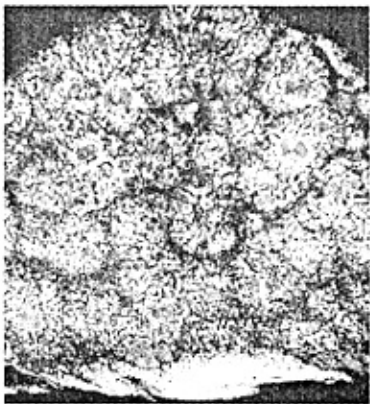
图 6 表层:淬火马氏体 次表层:回火组织(100×)

贝氏体组织既有较高硬度又有良好的韧性,曲轴受载荷较高,又在较大冲击载荷下工作。该条件下服役,获得贝氏体组织(特别是下贝氏体)是提高曲轴耐磨性的最好途径。但由上分析,或是机油润滑不足或是由于断油或是其他原因使连杆轴颈在润滑欠佳的条件下运作,甚至发生干摩擦或咬瓦,摩擦热使连杆轴颈高温回火甚至局部淬火,降低了曲轴连杆轴颈的表面硬度,虽然并不是硬越高,耐磨性很高,但在一定范围内,保证零件具有较高的硬度并适当提高表面硬度,有利于提高耐磨性。由于在使用过程中连杆轴颈发生回火,表面硬度逐渐降低,直至大大低于技术条件要求,影响耐磨性,发生了磨损失效。而局部自身淬火发生的摩擦马氏体只存在于轴颈表面几处,容易崩落,对提高耐磨性无益。
