# 减少钢包系统事故的措施探讨与应用效果

**摘 要:** 介绍了济钢第一炼钢厂(西区)钢包系统诸多事故的主要原因,重点针对钢包滑动水口的滑块砖和滑动机构等最主要因素进行了大量的研究与攻关,取得了满意的效果。根据存在的问题,合理制定对策,并组织实施,确保了钢水包整个系统的稳定,事故几率明显降低。

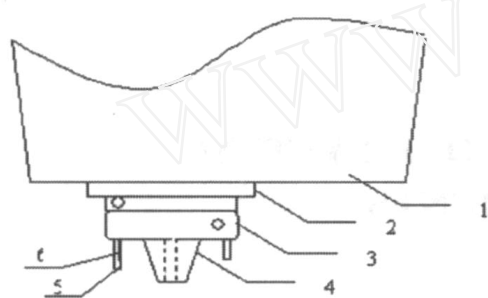
图 1 滑动水口装置示意

钢包水口整套滑板砖是通过左右两个板销预紧滑托,滑托给滑板砖足够的压力保证紧密配合,根据生产实践及钢水的静压力公式  $P = gh$ ,板销的预紧力低于钢包内钢水的静压力时,不能形成足够的滑板面压;或者因柱形开口销受热膨胀,导致预紧力减小;水口在全开状态浇注时,钢水的静压力会大部分作用于下滑板上,此压力一旦超过滑板预紧力,滑板间就可能出现缝隙,导致滑板间夹钢甚至漏钢,见图 1、图 2。这也足以说明为什么在钢包取样时发生窜滑板的几率较多。

1 - 钢包本体;2 - 滑件底座;3 - 下滑板及滑托;  
4 - 下水口;5 - 柱形开口销;6 - 柱形销孔及板销

1) 加强对滑动水口机构的维护,每炉检查机构是否产生变形,如发现水口开闭时的阻力不均匀,上下松紧程度不一致,首先要考虑是由于部件变形引起的,及时更换可能变形和损部的部件,不带隐患使用钢包。

2) 严格按照操作要点进行滑板的安装和引流剂灌装,将滑件摩擦面的粘钢、粘渣等杂物清理干净。

3) 浇注时精心操作,浇钢过程中,尽量减少滑板的开启次数,以降低拉动滑板时对滑件的柱形销产生人为的拉伸作用。

5) 采取必要的措施对钢包水口部位进行热辐射防护,因钢包浇注时中包内钢水对滑件的烘烤比较剧烈,使滑件温度达 670 ~ 820 ,该温度条件下滑件柱形销热膨胀率为 100.8 %左右。我们实施了钢包水口热辐射防护,能最大限度地减少钢包滑件的烘烤变形,有效提高了钢包滑动水口的安装质量,明显减少滑件变形造成的生产事故。
