低碳不锈钢铸件缺陷焊接修复

Welding Repair for Cast Defaults of Low-carbon stainless steel pipes

宝鸡制药机械厂(721006) 李勇 杨秀云

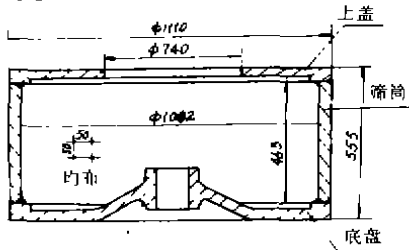
图 1 卧式离心机转鼓(组焊件)

汉江制药厂进口西德产卧式离心机 Centrifuge Type 937H 关键部件——物料转鼓(最高转速可达 1400rpm), 发生损坏, 现由我厂为其重新制造。转鼓结构见图 1。我们根据转鼓的设计要求和使状况, 结合现有的制造加工手段, 拟采用对转鼓底盘和上盖铸造制成, 材质为 ZG0Cr18 Ni12Mo2Ti, 并委托某军工厂具体实施。由于铸件形状较复杂, 尤其是厚度不均匀, 铸造工艺上存在一定难度, 经几次铸造加工质量尚差。因此, 我们决定对不合格铸件进行尝试性焊接修复。

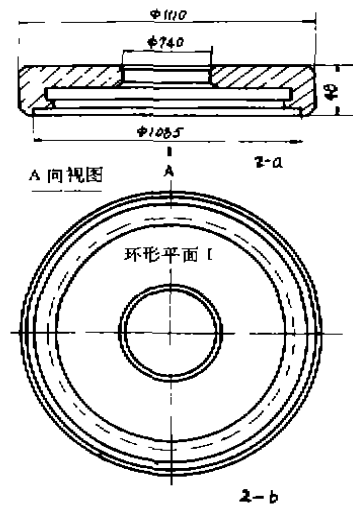
图 2

如图 2、图 3 所示, 肉眼可见上盖和底盘铸坯表面、边缘处及内孔壁存在大面积砂眼和裂纹区。为便于无损检测方法实施和避免伪缺陷干扰, 确定缺陷区域以便控补修复, 先将铸坯在立式车床粗加工。机加工后上述各表面部分缺陷肉眼仍可见, 尤以底盘为甚。对表 1 所示序号 1、2、3、5、6、7 缺陷所处的各表面着色检查, 显示出缺陷的情形和详细部位并标识。对序号 4 所在的平面 N 全贴胶片 X 射线检查, 显示出甲、乙两处严重夹杂, 标识出具体位置。

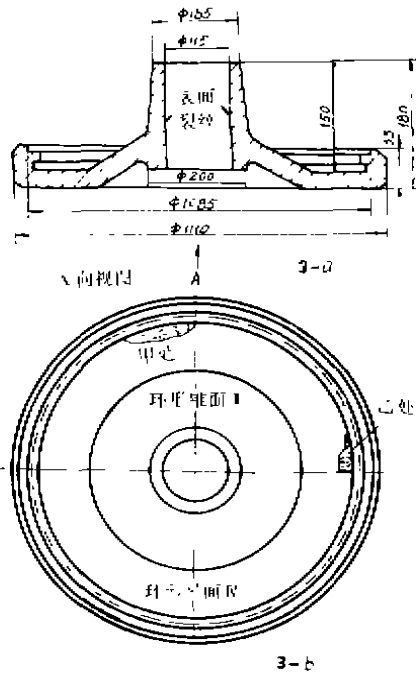
图3 底盘

序号	铸件名称	缺陷部位	缺陷名称	检查方法
1	上盖	图 2(b)示环形平面 I 上十余处	砂眼	着色
2	上盖	上盖边缘两处	裂纹	着色
3	底盘	图 3(b)示锥形平面 I	夹杂、裂纹、砂眼	着色
4	底盘	图 3(b)示环形平面 N (甲乙处)	大面积夹杂	X 射线
5	底盘	图 3(c)示曲面 I 标识 120°区域	裂纹	着色
6	底盘	底盘边缘 3 处	裂纹	着色
7	底盘	图 3(a)示 Φ115 孔的内壁	裂纹	着色

(2)补充冶炼过程中合金元素铬、镍的烧损。所以在非真空铸造时易形成铬和镍氧化物杂质,甲、乙两处正是因为较先凝固,夹杂物残留在铸件中;夹杂物聚集为残留气体提供了方便,不难解释铸造砂眼,夹杂物与金属间存在许多微小尖角,易诱发裂纹,一旦金属疲劳,裂纹便会迅速扩展直至破坏发生。该铸件厚度不均匀,由于设置的冷铁不连续,原要求最先凝固的部位较后凝固,又无法补缩或其他原因,会使该部位处受拉超过极限形成浅表面裂纹,失效后发生断裂破坏。

(2)重新开裂的处理 采用上述补焊措施上盖一次补焊成功,底盘如图3(b)所示环形锥

面 I 上产生了两条长 60~70mm 的表面裂纹——系补焊时邻近的挖铲处受拉后产生。立即停止施焊,待冷却至室温后,采用 $\phi 4\text{mm}$ 钻头在裂纹两端打上深 10mm 的止裂孔,然后送镗床挖尽裂纹,着色证实确已清理干净后再采取如前所述的方法补焊,未发现新的表面缺陷。

上盖和底盘的铸造缺陷主要用镗床挖除,既保证清除缺陷彻底、补焊处光滑又不产生焊接死角,导致新的焊接缺陷。ZG0Cr18Ni12Mo2Ti线膨胀系数较大,底盘挖铲数量大又较集中,焊前不允许预热,冷却时补焊处收缩应力大,易产生热裂纹,故将需补件置于自由无拘束状态补焊。严格控制补焊层层间温度并锤击焊道消除焊缝收缩应力,提高抗裂性。

(3)铸件整体变形处理措施 铸件在自由无拘束状态下实施补焊,甲乙两处挖铲深度在 15~20mm 之间,补焊后焊缝尺寸为 $240\text{mm} \times 45\text{mm}$, $150\text{mm} \times 60\text{mm}$,且处于铸件边缘。局部发生较大变形,冷却至室温后测量需堆焊轴向边缘(单侧)5~6mm,环向边缘 6~8mm,长度在 100mm 以内。使堆焊面处于平焊位置堆焊,参照表 2 所示的工艺参数,得到满意的堆焊质量。

2. 见图 3(a)示,底盘可由 BB 处分段铸造后再焊接构成。具体而言就是在水平位置将壁厚的中心部分加垫整体冷铁,中心浇注,中心补缩;平面及边缘部分采用与上盖相同的方法,边缘浇注、边缘补缩。对接环焊缝可做 X 射线检查。
