失效分析

1Cr18Ni9Ti 钢应力腐蚀裂纹产生原因

Cause of Corrosion Cracking of Steel 1Cr18Ni9Ti

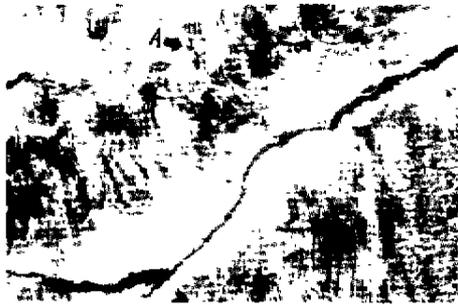
图4 图3中焊接裂纹区域的放大像 $\times 400$
在焊接裂纹附近,因造成应力集中使母材的带状流线发生弯曲
