# 钢的宏观低倍缺陷——轴心碳偏析的研究

武汉重型铸锻厂 夏正良

**【提要】** 针对工厂生产检验中发现的轴心碳偏析缺陷,进行了试验和调查研究。根据试验和调查结果,认为造成轴心碳偏析的原因在于浇注时保护渣的配比和加入方法不当或浇注太快。为防止出现这一缺陷采取相应措施后,缺陷发生率降低到1/7。

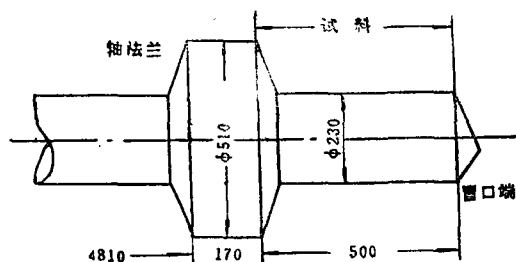
图1 试料取样部位及尺寸

(2) 选取某轴冒口端试料部分为研究对象。试料的材料为45钢,已经过锻后热处理,为正火+回火状态。试料取样部位及尺寸如图1所示。

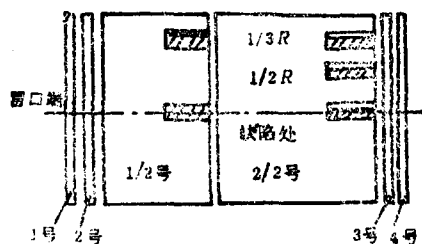
图2 各种试片及纵向性能取样部位

(3) 各种试验按图2~4的示意图取样。图中画有剖面线的试样为拉力试样,未画剖面线的为冲击试样。1/2R和1/3R分别表示距轴表面1/2和1/3半径处。

1号试片为低倍试片，金相及化学试验试片。2号试片为低倍试片，纵向断口试片。3号和4号试片为低倍试片，横向机械性能试片。1/2号试片为超声波探伤及热处理试验试片。2/2号试片为纵向机械性能试片。

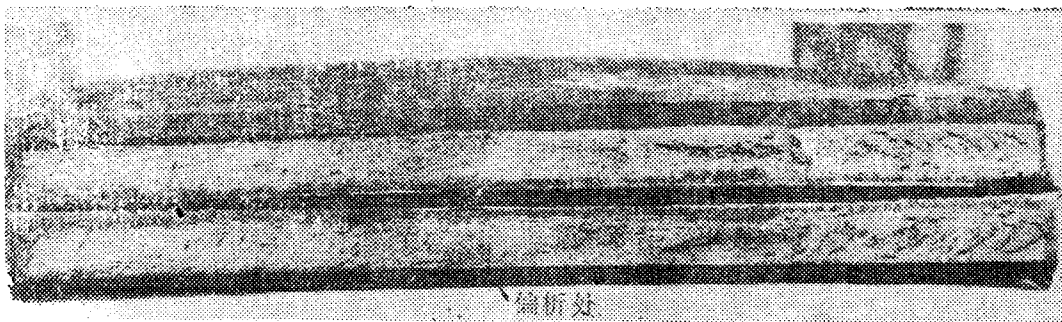
图6 2号试片纵向调质断口

将2号试片调质后检验纵向断口，其结果如图6所示。

的含硫量高。调质断口上，该处的晶粒较基体细。

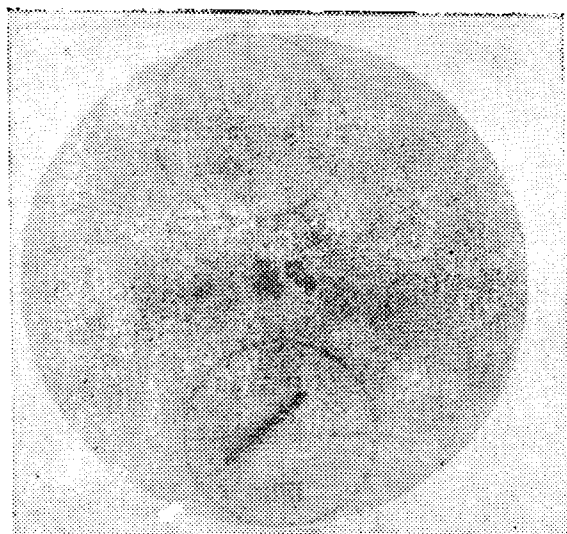
图7 1号试片硫印图

将1号、4号试片进行硫印试验，其结果如图7所示。

试验表明，轴心碳偏析缺陷一般在横向酸浸试片的中心或稍离中心处，有易腐蚀区出现，与基体有明显的界线（有时受成分差异和腐蚀程度的影响，界线不明显）与疏松孔洞无对应关系，也不呈暗黑色小点。该处

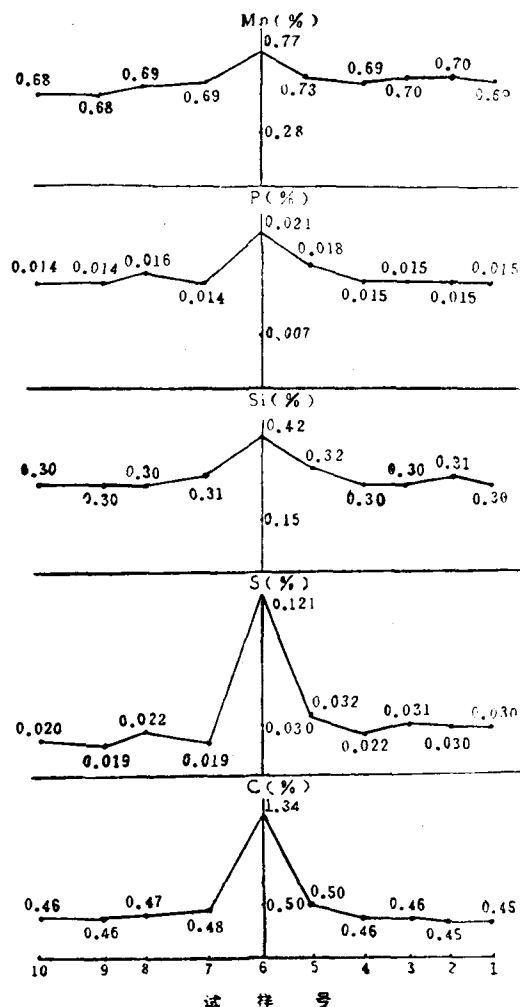
图8 1号试片化学成分沿横截面分布情况

(1) 在1号试片上按图3取样，在岛津GVM-100直读光谱仪上作化学成分分析，结果如图8所示。

化学分析说明，1号试片的成分偏析是很大的。众所周知，大型钢锭有较大的成分偏析，它是由于钢锭结构及钢液选择结晶的结果。首先凝固的钢液纯度较高，其周围尚未凝固的钢液则会有较多的低熔点成分。成分偏析以C、S、P最严重。据国内解剖55t钢锭资料介绍，偏析最严重的冒口区所在横截面上的C、S、P的偏析率，分别为45%、10%、7%。但是，象图8那样，同一横截面上的C、S、P的偏析率分别为193%、255%、17.5%的严重程度，就不能用钢锭结晶的成分偏析来解释了。造成如此之大的

成分偏析率只能是外来的高碳、高硫物质产生的（成分偏析率为该成分的最大含量与最小含量之差除以技术要求之含量的百分数）。

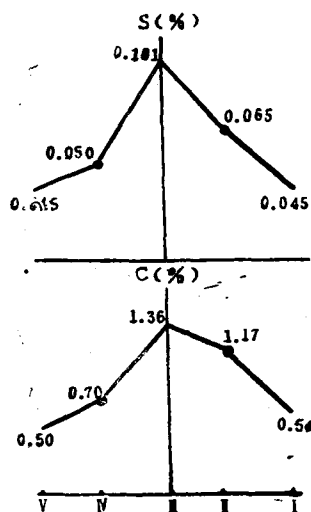
图9 1号样“6”碳、硫分布情况

(2) 进一步对缺陷所在试样“6”的碳、硫含量进行分析，其结果如图9所示（所分析的点的位置见图10）。

从图9可以看出，C、S的含量从某点到两边逐渐下降，似有从某点向外扩散的特点，扩散范围约为半径25mm的区域。这再次说明存在有高碳、高硫的物质。

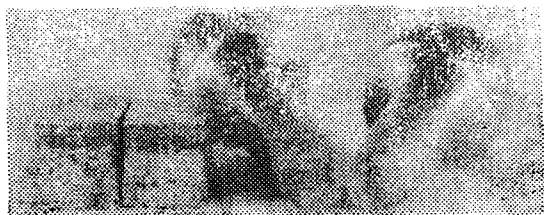
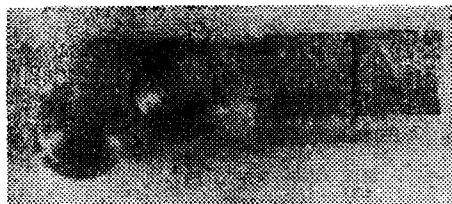
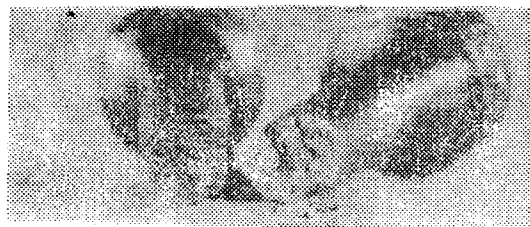
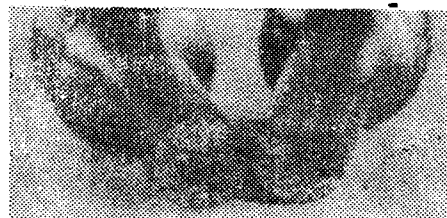
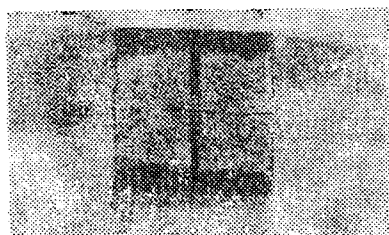
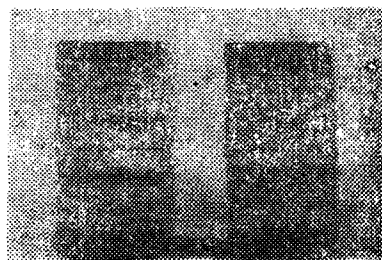
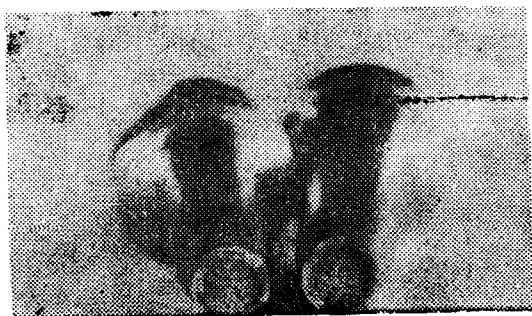
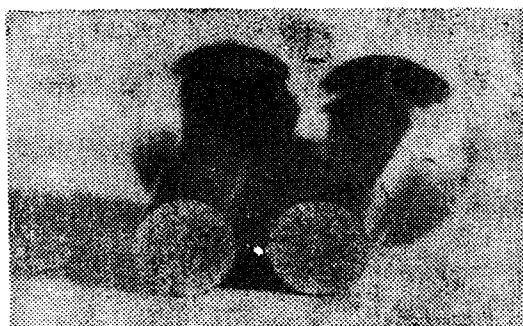
从断口的形貌看，缺陷处的拉伸断口，无论是纵向的还是横向的，无论是正火+回火状态还是调质状态，都是齐平的，呈脆性特征。这说明一旦受到短时应力，将会发生瞬时断裂，是十分危险的。

图11 1/3R处纵向断口

图12 缺陷处纵向断口

图13 1/3R处横向断口

图14 缺陷处横向断口

图15 1/3R处横向调质断口

图16 缺陷处横向调质断口

图17 1/3R处纵向调质断口

图18 缺陷处纵向调质断口

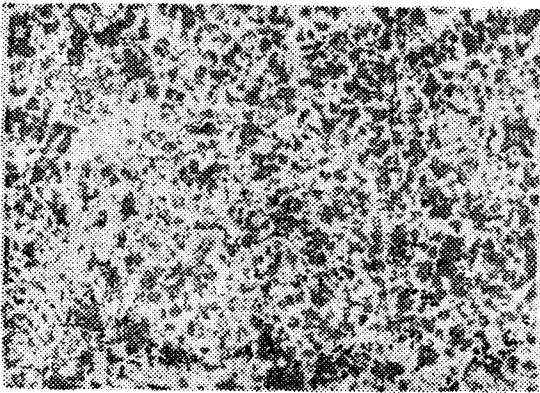
观察1号试片样“2”样“3”（约为1/3R处），结果是：非金属夹杂物级别较低，氧化物、硫化物均为1.5级；组织为铁素体+珠光体，晶粒较细，为6~7级（图19）。

图19 基体组织 100×  
铁素体+珠光体

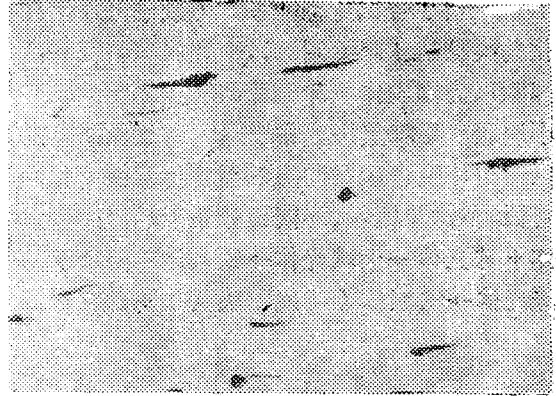
观察 1 号试片样“6”(缺陷处), 硫化物夹杂达 4 级(图20), 金相组织特征是: 高碳区为渗碳体+珠光体, 渗碳体颗粒状、小块状, 呈堆集态分布于晶内和晶界; 高碳区周围, 随含碳量的降低而呈过渡性变化的特征, 依次呈网状、半网状分布于晶界的渗碳体+珠光体→全珠光体→铁素体(网状)+珠光体→铁素体(半网、块状)+珠光体,

图20 缺陷处的硫化物 100×

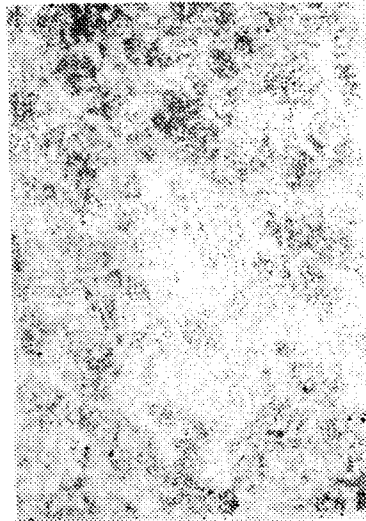
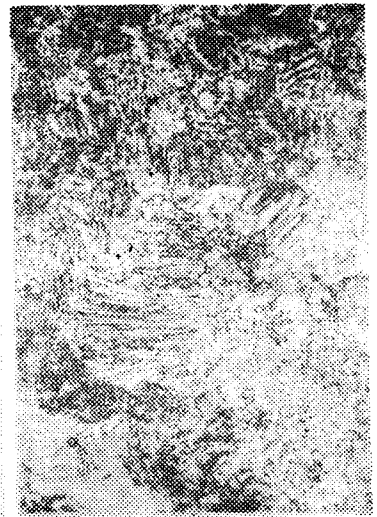
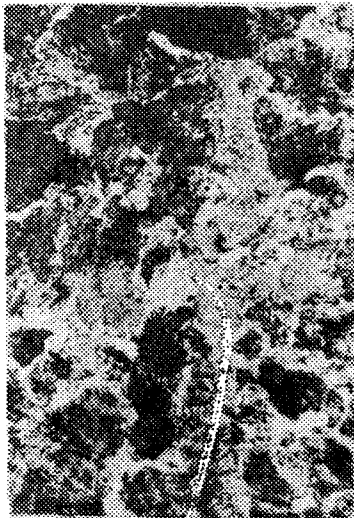
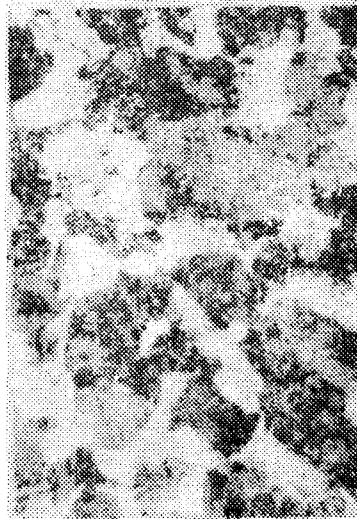
图21 轴心碳偏析的  
金相组织特征  
500×

组织特征如图21所示。为证明高碳区的组织为渗碳体而不是铁素体, 用碱性苦味酸钠热蚀试样, 渗碳体呈暗褐色, 铁素体呈白色(图22)。

金相观察表明, 轴心碳偏析区的金相组织特征是呈过渡性变化的金相组织, 硫化物级别高是轴心碳偏析的特征之一。

- a—渗碳体+珠光体
- b—渗碳体(半网)+珠光体
- c—珠光体
- d—铁素体(网状)+珠光体
- e—铁素体(块状)+珠光体

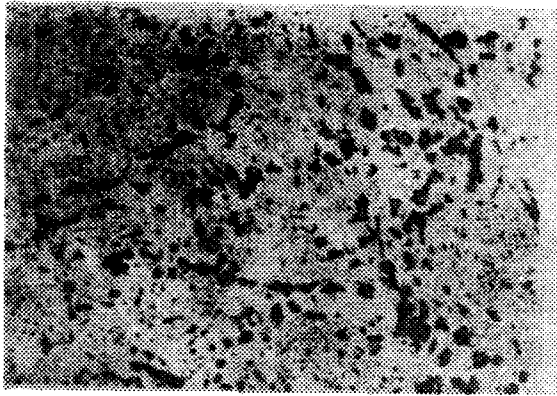
图22 高碳区组织 500×

渗碳体+珠光体  
碱性苦味酸钠溶液热蚀

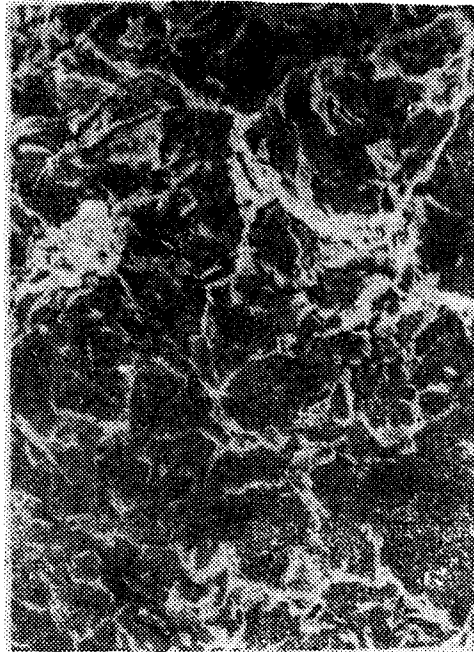
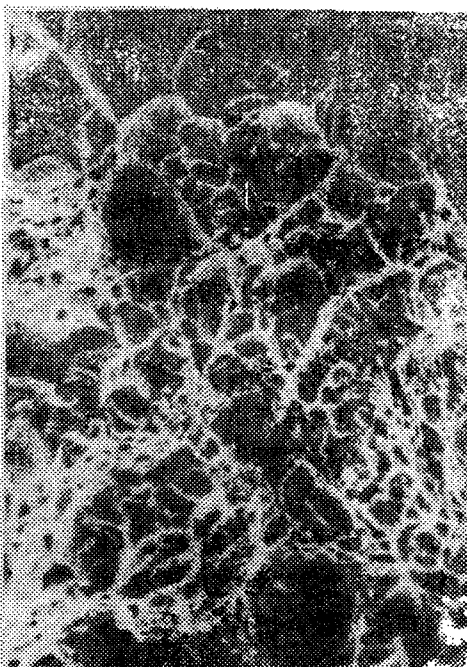
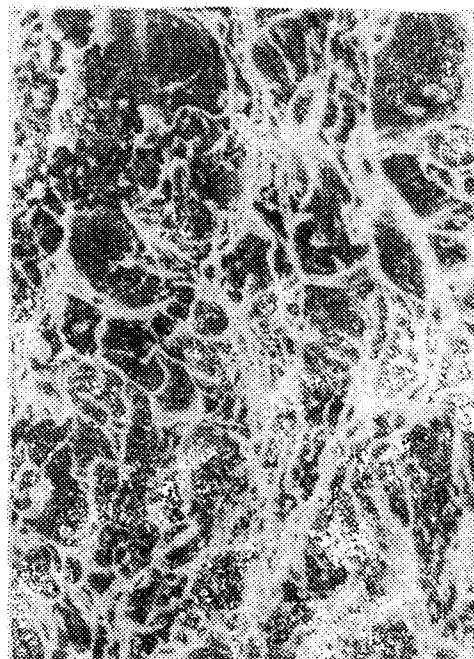
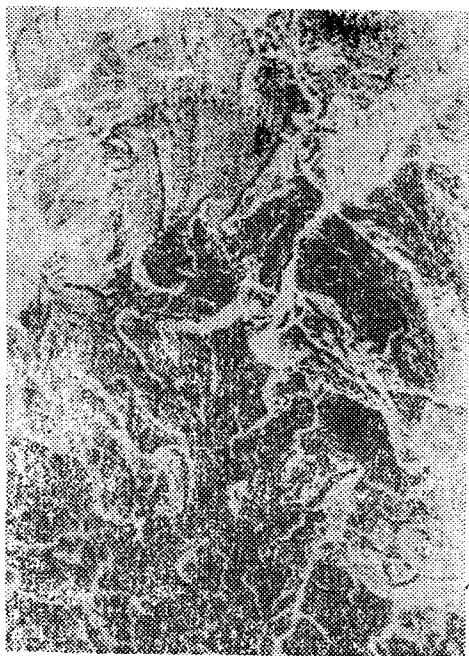
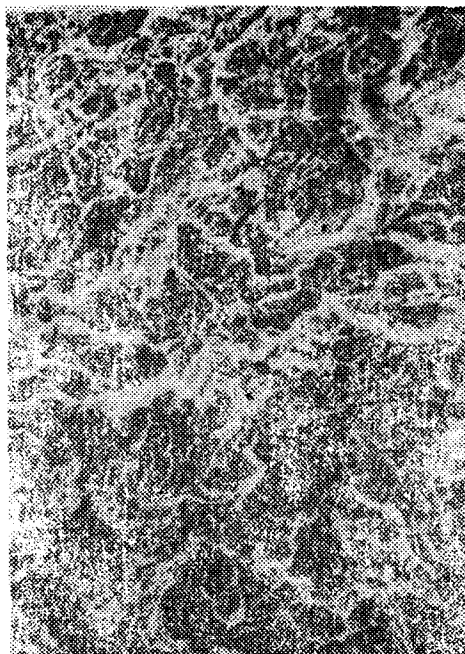
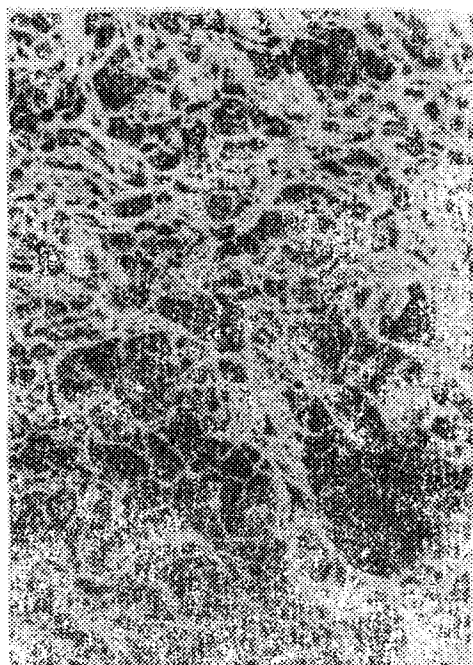
图24 缺陷处纵向拉伸断口 1000×

准解理

图23 1/3R处纵向拉伸断口 1000×

韧窝形

图25 1/3R处横向冲击断口 1000×

图26 缺陷处横向冲击断口 1000×  
准解理+解理

图28 缺陷处调质拉伸断口 1000×  
准解理

图27 1/3R处调质拉伸断口 1000×  
韧窝形

从断口的微观特征可以看出，轴心碳偏析区与基体区有明显的区别。无论是正火+回火状态（图23~26），还是调质状态（图27~28），基体区的断口微观形态均为韧窝形，轴心碳偏析区的断口微观形态都为准解理+解理。大家知道，准解理属于解理断裂，通常解理断裂总是脆性断裂，脆性断裂在断裂前几乎不产生显著的塑性变形，因而是十分危险的。

从图片对比可以看出，缺陷处的冲击试样断口比拉伸试样断口的解理特征更强。因此，具有轴心碳偏析缺陷的工作，受冲击载荷是更危险的。

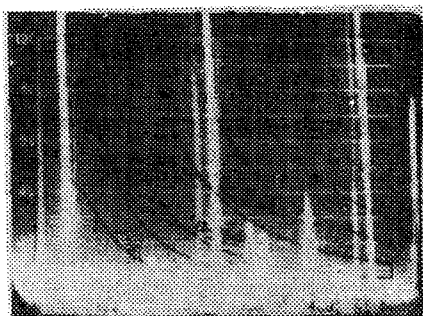
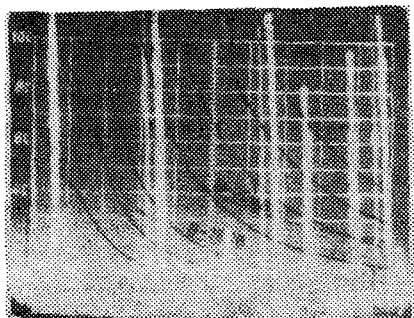
860℃水淬+540℃回火空冷。调质后再探伤，仍未发现缺陷波，其波形见图29~30。

探伤结果说明，超声波探伤发现不了轴心碳偏析缺陷。

图29 正火+回火态波形

图30 调质态波形

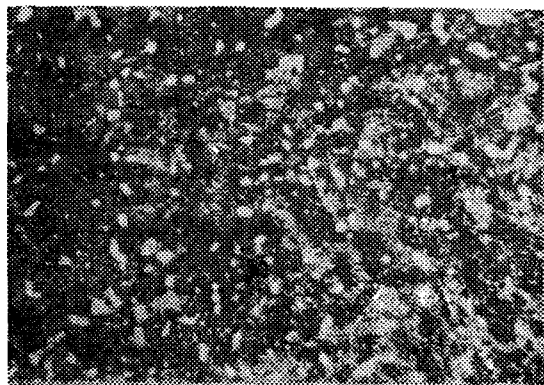
观察调质后缺陷处的金相组织为渗碳体+索氏体，晶粒细（图31），说明淬火时的组织状况较好。这可能是淬火未裂的原因之一。

图31 缺陷处调质组织 800×  
渗碳体+索氏体
