过热蒸汽管道失效分析

摘 要: 针对中压锅炉过热蒸汽管道发生爆管的情况, 进行宏观断口分析、理化分析和金相组织分析, 经过分析表明管道长期超温运行和材质质量问题是发生爆管的主要原因。

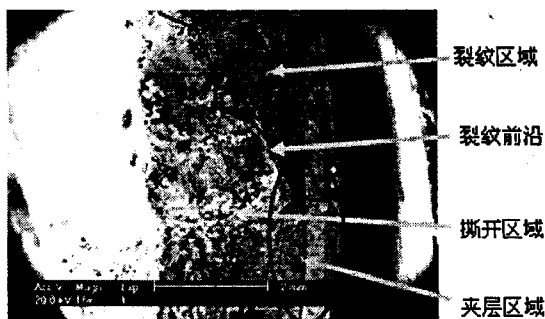
图 3 断口形貌

将过热蒸汽管道带裂纹部分割取出来, 在万能材料试验机上将裂纹前沿拉断, 然后将断口放在扫描电镜下观察, 断口形貌如图 3 所示。从断口中清楚看出, 断裂面粗糙不整齐, 边缘粗钝, 呈脆性断裂特征。材料内部存在明显的平行于管壁的夹层, 夹层的内表面上存在着氧化物, 这将阻止缝隙中的金属结合, 形成一种尖锐的不连续缺陷, 引起应力集中, 易形成裂纹源。

(2) 管道内壁腐蚀严重, 同时由于夹层的存在, 材料的机械强度显著下降, 最终在剩余壁厚不足以承受管内压力处, 裂纹迅速扩展, 管壁开裂, 形成爆管。

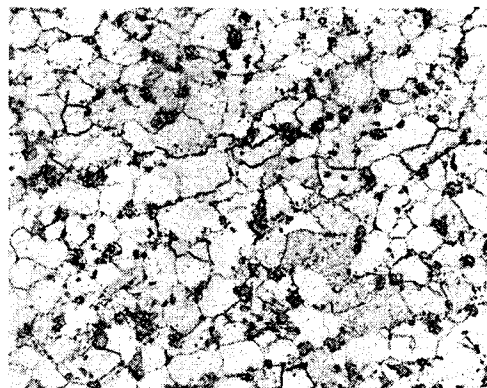
图 4 500×

在裂纹附近区域取金相试样,然后在光学显微镜下观察,如图 4 所示,其金相组织为铁素体+沿晶界、晶内分布的碳化物,珠光体区域中的碳化物已明显分散,并已向晶界聚集。其中局部区域的珠光体形态已消失,球化碳化物分布在晶界及铁素体上,已长大,分散度较大,说明珠光体已出现严重球化现象。

通常过热蒸汽管道在正常的允许工作温度下运行,球化一般在较长的时间内进行,其蠕变速度非常缓慢。而在超过其技术要求的温度下运行,材料将会在较短的时间内发生球化,金相组织出现劣化,蠕变速度加剧。这是由于材料在高温和应力的作用下,碳化物将力求由表面能较高的片状变为表面能较低的球状,发生珠光体球化和碳化物聚集,严重的球化可使持久强度明显下降。同时高温下处于粘滞状态的晶界,其强度低于晶内强度,在载荷作用下会先在晶界处形成蠕变空洞,逐渐形成显微裂纹,随着裂纹的扩展和连接最终导致管子爆破。温度越高,材料抗蠕变能力下降越明显,就越容易发生这种现象。

(1) 该过热蒸汽管道爆管为长期过热脆性爆管,管道在长期运行过程中,钢中的珠光体完全球化,析出碳化物,金相组织发生劣化,出现蠕变空洞和显微裂纹。

②加强管道的金属监督, 增设蠕胀测点、金相分析测点、厚度测点, 发现异常现象及早处理, 确保设备的安全运行。
