72A 硬线钢丝拉拔裂纹的形成与扩展机制

摘要: 通过光学显微镜、扫描电镜和透射电镜观察, 分析了 72A 硬线钢丝拉拔裂纹形成与扩展机制。结果表明: 钢丝在拉拔过程中于表面层状非索氏体和大尺寸非金属夹杂物处形成横向裂纹源, 钢丝内部游离态铁素体和夹杂物的交互作用形成裂纹扩展通道。净化钢液, 消除大尺寸非金属夹杂物; 优化热轧工艺, 消除游离态铁素体可避免拉拔断裂。

Crack Nucleation and Propagation Mechanisms in Cold-drawing of 72A Hard Wire

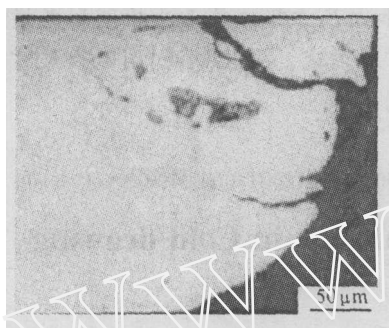
图2 $\Phi 3.70\text{mm}$ 钢丝断口处的大块状夹杂物

在断裂钢丝表面发现横向裂纹(图 1),图中试样的一端为 $\phi 3.70mm$,另一端为 $\phi 3.30mm$ 。断口纵剖面抛光后形貌见图 2。可见在断口附近存在超过 0.01mm 的大块状非金属夹杂物,为卷渣缺陷。这种

Fig. 2 Large dimension inclusions

非金属夹杂物很脆,在拉拔的过程中将会破裂,在其边界产生应力集中,进而产生裂纹,使钢丝断裂。此外,还观察到块状、颗粒状、细长条状的非金属夹杂物;夹杂物类型以脆性氧化物为主,另有少量的塑性硫化物,其最大尺寸超过 $50\mu\text{m}$ 。根据 GB10561—1989 判别,非金属夹杂物级别在 3 级以上。

因此,预防 72A 硬线钢丝拉拔断裂的具体措施应当是:净化钢液,消除大尺寸非金属夹杂物;优化热轧工艺,确保表层与内部组织的均匀性,消除游离态铁素体。

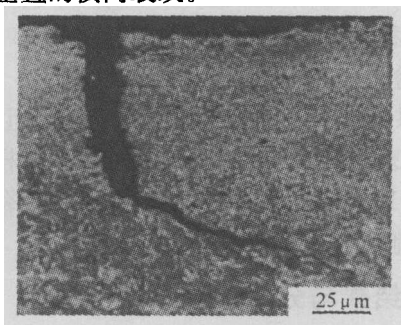
图3 $\Phi 3.30\text{mm}$ 钢丝表层非索氏体组织

图 3 中层状非索氏体组织的显微硬度为 $356\text{Hm}_{0.2}$,心部及内表层索氏体硬度为 $302\text{Hm}_{0.2}$,有较大差异。表层非索氏体组织硬度高,塑性差,而心部正常索氏体组织的塑性好,即钢丝心部的变形能力比表层大。当钢丝在拉拔过程中的变形量超过表层最大允许变形量时,钢丝表层就出现了与变形方向相垂直的横向裂纹。

Fig. 3 Non-sorbite at the surface layer

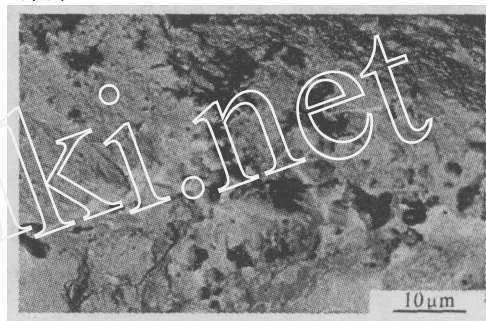
图4 $\Phi 3.70\text{mm}$ 钢丝断口的 SEM 形貌

从图 4 可见,在靠近钢丝表层边缘区域的形貌特征以小台阶面、二次裂纹和河流花样为主,为典型的脆性断裂特征。在钢丝断口的中心区域,可观察到较多撕裂棱和韧窝,以韧性断裂特征为主。这和前面的分析相一致,说明钢丝表层组织与心部组织存在差异,这将导致钢丝先从表面形成裂纹后再扩展而断裂。

(a) 断裂试样心部区域

(b) 断裂试样边缘区域

Fig. 4 SEM micrographs of 72A wires

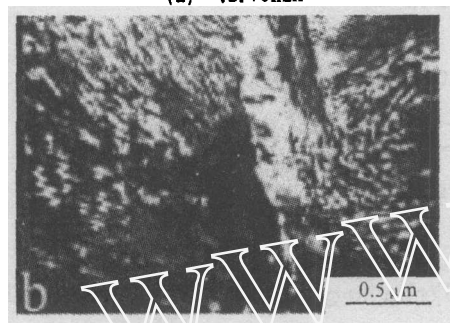
图5 钢丝的TEM形貌

由图 5 可见,拉拔钢丝中的组织除索氏体外,还存在粗片状珠光体、块状铁素体和索氏体晶粒之间的铁素体及颗粒状夹杂物;块状铁素体周围的索氏体都发生了严重的扭曲变形,索氏体中的渗碳体片有的已发生断裂;随拉拔变形量的增大,位于索氏体晶粒之间的层片状铁素体中位错增加,有的形成了胞状结构^[4],甚至形成了裂纹,这些裂纹将沿着铁素体扩展。因此,钢丝中的游离态铁素体是导致钢丝中索氏体变形断裂形成裂纹的直接原因。

(a) Φ3.70mm

(b) Φ3.30mm

Fig. 5 Micrographs of hard wires
