联合压缩机螺栓断裂失效分析^{*1}

摘 要:联合压缩机是甲醇生产中的关键设备,通过对其机体内部螺栓断裂原因进行分析,认为该螺栓断裂为氢致开裂,并采取了有效的解决方案。

Reason Analysis on Fracture Union Compressor Bolt

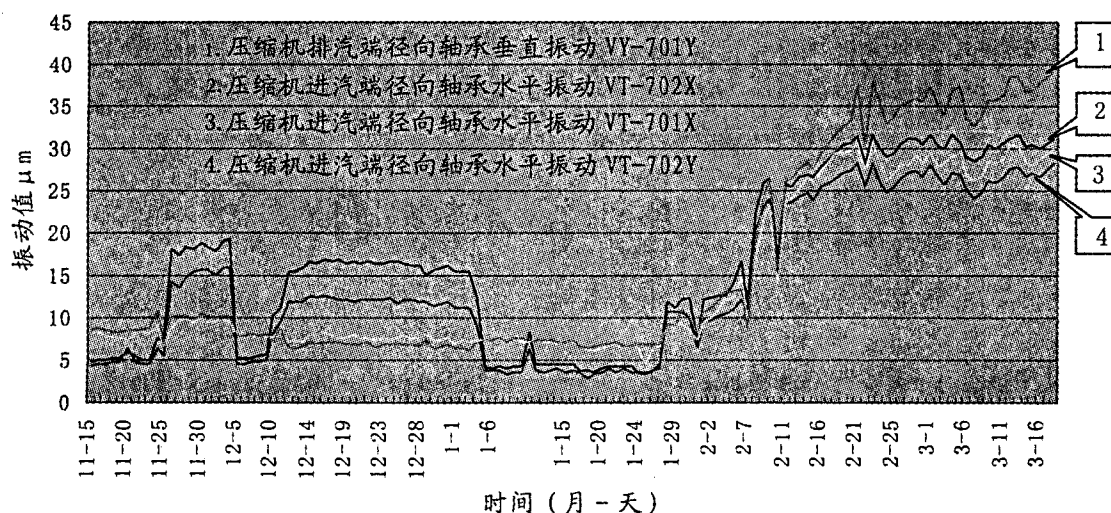
长庆油田分公司甲醇厂是长庆油田第一个天然气循环气混合后,再一起进行压缩。该机组采用两个进口一个出口的工艺流程。该设备自 1998 年 10 月开厂投用至 2001 年 2 月均运行正常。但自 2001 年 2 月以来压缩机进气、排气端径向轴承的振动值逐渐增大,由正常运转时 $10.23\mu\text{m}$ 这一平均值逐渐增大至 $32.33\mu\text{m}$,压缩机排气端径向轴承垂直振动值 VT-701Y 最高时达到 $39.39\mu\text{m}$,压缩机振动趋势如图 1 所示。

图 1 压缩机振动曲线

该振动值的报警值为 $49.5\mu\text{m}$,跳车设定值为 $61\mu\text{m}$ 。2001 年 5 月被迫停机进行检查。解体检查中

发现:一级隔板从导叶上脱落,内筒体剖分面大部分螺栓及各级隔板与导叶定位螺栓在拆卸时全部断裂。从导叶上脱落后的一级隔板,与一级叶轮的背面相碰,造成了定子与高速旋转的转子之间相互摩擦,导致压缩机振动值逐渐增大。所以隔板螺栓断裂是造成压缩机振动值增大的根本原因,我们立即对断裂螺栓进行了检验,并分析断裂原因,采取了改进措施。

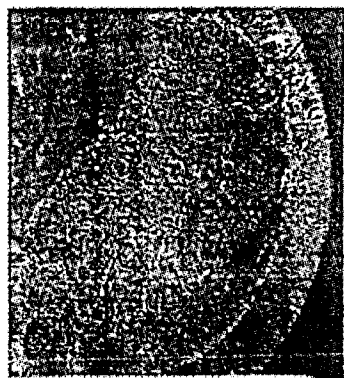
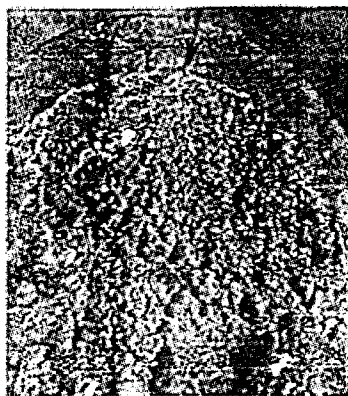
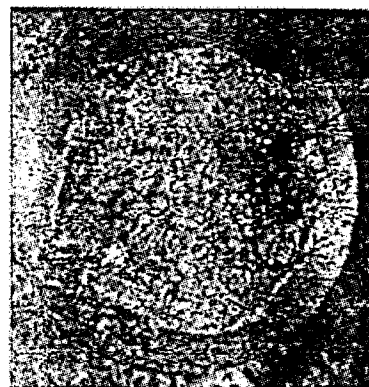
1.5 断口分析 取断裂螺栓试样 4 件在扫描电镜下进行断口分析,从照片 2、3、4 观察发现 4 个断口宏观特征基本相近,裂纹均起始于螺纹根部近表面,呈放射

状向另一侧快速扩展,起始区和扩展区断口的微观特征为沿晶特征,晶界开裂的二次裂纹明显可见。

综合以上检验结果分析认为,该螺栓断裂是由外氢(环境氢)导致的氢脆,即氢致开裂。目前对氢脆机理尚有不同认识,可以用晶格弱化机制理论来解释该螺栓的脆性断裂,即在一定的拉应力作用下,缺陷尖端塑性变形区形成了三向拉应力场,H₂ 在螺栓表面分解成原子氢而进入金属。当氢在应力场扩散氢量 C_T 达到引起此类缺陷开裂的临界氢浓度 C_{cr} 时,铁晶格原子结合力降低而脆化。C_T = C_{cr} 时开始氢裂,C_T > C_{cr} 时裂纹扩展。此外,有关 Cr - Mo 钢氢致开裂实验表

在降低氢致开裂敏感性的途径和方法中,提高材料的临界氢浓度 C_{cr} 是一个非常重要的途径。一般认为,不同的组织对裂纹扩展的阻力不同,因而临界氢浓度 C_{cr} 不同。热力学较稳定的组织对氢致开裂的敏感性较小,奥氏体结构较铁素体结构更耐氢致开裂。这可能与奥氏体结构中氢的溶解度较高、扩散系数较低从而临界氢浓度 C_{cr} 较高有关。此外,一般钢强度越高,氢致开裂的敏感性越大。虽然它的机理目前还不十分清楚,但在氢脆的防护措施中要求:在容易发生氢脆的环境中,避免使用高强钢,可用 Cr、Ni 合金钢。遵循上述理论和原则,我们将螺栓材质更换为强度较低的奥氏体型不锈钢:1Cr18Ni9。在近年来联合压缩机
