一、外觀特征 (CHARACTER) :

金屬液充滿型腔，鑄件表面有不規則的孔洞、凹陷或棱角不齊，表面形狀呈自然液流或輿液面相似。

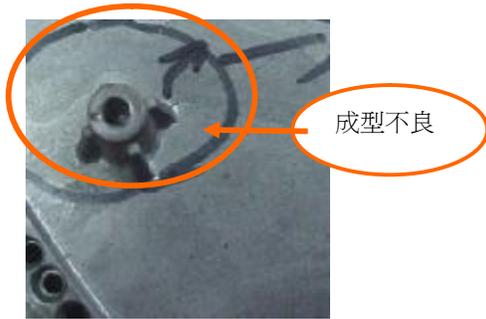
二、產生原因 (REASON) :

- 1) 內澆道寬度不夠或壓鑄模排氣不良。
- 2) 合金流動性差。
- 3) 澆注溫度低或壓鑄模溫度低，壓射速度低。
- 4) 壓射比壓不足。
- 5) 壓鑄型腔邊角尺寸不合理、不易填充。
- 6) 噴水太多或沒吹干。

三、防止方法 (METHOD OF IMPROVEMRNT):

- 1) 改進內澆道，改進排氣條件，適當提高壓鑄模溫度和澆注溫度。
- 2) 提高壓射比壓和壓射速度。
- 3) 注意噴水量適當且注意吹干。

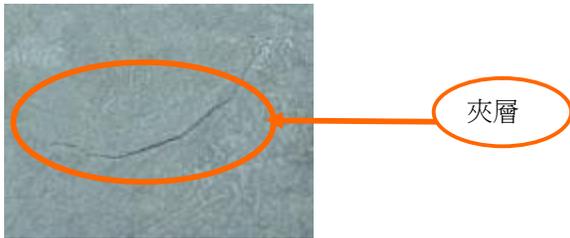
一、外觀特征 (CHARACTER)：

在鑄件局部有金屬的明顯層次。

二、產生原因 (REASON)：

- 1) 模具剛性不夠在金屬液填充過程中，模板產生抖動。
- 2) 在壓射過程中沖頭出現爬行現象。
- 3) 澆道系統設計不當。

三 防止方法 (METHOD OF IMPROVEMENT)：

- 1) 加強模具剛度，緊固模具部件，使之穩定。
- 2) 調整壓射沖頭與壓室的配合，消除爬行現象。必要時檢查沖頭劑。
- 3) 合理設計內澆口。

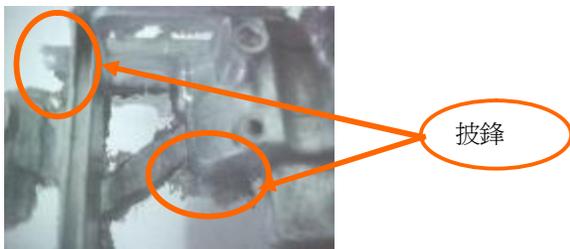
一、外觀特征：

鑄件分型面處或活動部份突出過多的金屬薄片。

二、產生原因：

- 1) 壓射前機器的調整、操作不合適。
- 2) 鑲塊及滑塊磨損。
- 3) 壓鑄模強度不夠造成變形。
- 4) 分型面上雜物未清理干淨。

5) 鎖模力小。

6) 料溫太高。

三、防止方法：

- 1) 檢查合模力及增壓情況。
- 2) 調整增壓機構使壓射增壓峰值降低。
- 3) 檢查壓鑄模強度和閉鎖元件。
- 4) 檢查壓鑄模損壞情況并修理。
- 5) 清理分型面防止有雜物。

- 6) 增大鎖模力。
- 7) 控制好料溫。

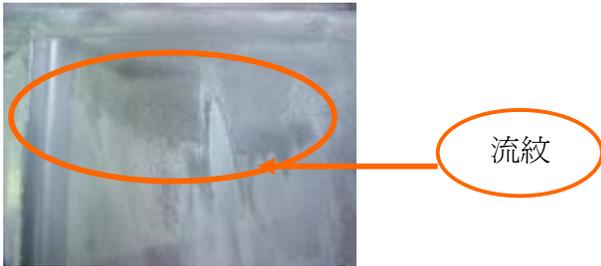
流紋

一、外觀特征：

鑄件表面上有與金屬液流動方向一致的條紋，有明顯可見的與金屬基本體顏色不一樣無方向性的紋路，無發展趨勢。

二、產生原因：

- 1) 模溫過低；料溫過低。
- 2) 澆道設計不良，內澆口位置不良；澆注系統不合理。
- 3) 填充速度低，填充時間短。
- 4) 排氣不良；噴霧不合理。

三、防止方法：

- 1) 調整內澆道截面積或位置。
- 2) 提高模溫，料溫。
- 3) 調整內澆道速度及壓力。
- 4) 適當的選用塗料及調整用量。

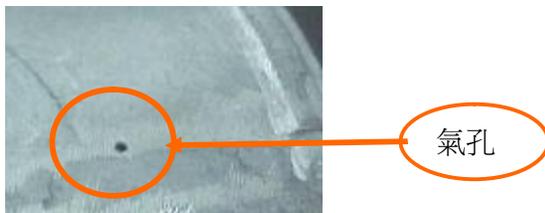
氣孔

一、外觀特征：

氣孔具有光滑的表面，形狀呈圓形或橢圓形。

二、產生原因：

- 1· 壓射速度調整不合理，在料槽內卷氣。
- 2· 橫澆道設計不合理，內澆口位置不合理，分型面選擇不

當。

- 3· 排氣不良。
- 4· 鋁液含氣量高，雜質含量高。
- 5· 模溫、料溫過高，冷確系統設計不合理。

三、防止方法：

- 1· 使用干燥而干淨的添加劑，不使合金過熱并很好排氣，改善金屬導入方向。
- 2· 調整壓射速度，防止在料槽內卷氣。
- 3· 在保證填充良好的情況下，盡可能增大內澆口截面積。
- 4· 排氣槽部 位要設置合理并有足夠的排氣能力。排氣槽要及时清理。
- 5· 噴涂离模 劑要适量。

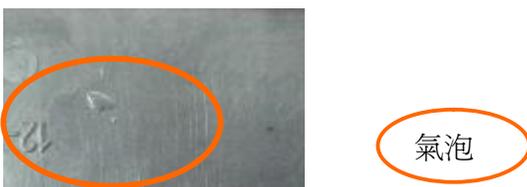
氣泡

一、外觀特征：

鑄件接近表面有氣體集聚，有時看到鑄件表面鼓泡。

二、產生原因：

- 1) 由卷入氣體引起。型腔氣體沒有排出，被包在鑄件中；
 - 2) 由合金氣體引起。合金內吸有較多氣體，凝固時 3) 析出留在鑄件內。
- 局部模溫過高，料溫過高。

三、防止方法：

- 1) 改善內澆道、溢流槽排氣道的大小和位置；改善填充時間和內澆道處流速；
- 2) 清除合金液中的氣體和氧化物；爐料要管理好，避免被塵土油類污染。
- 3) 局部模溫過高處多噴水，控制好料溫。

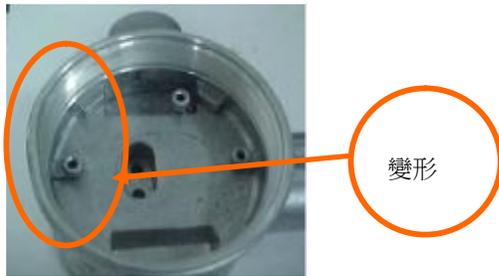
變形 (DISTORTION)

一、外觀特征(CHARACTER)：

鑄件歪（彎）曲，超出圖紙公差。
