YS/T 417.2—1999

## 变形铝及铝合金铸锭及其 加工产品缺陷 第2部分：变形铝及铝合金板、带缺陷

### 第2部分:变形铝及铝合金板、带缺陷

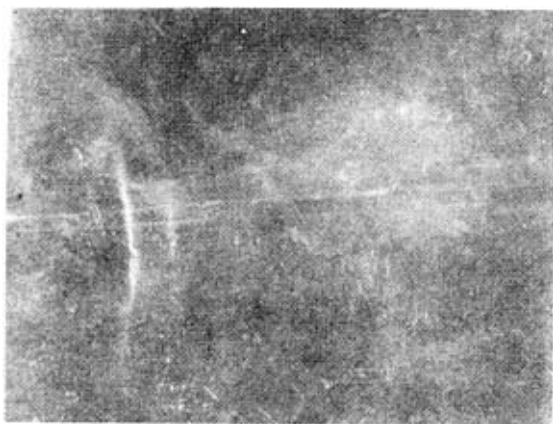
图1 非金属压入

非金属杂物压入板、带表面。

表面呈明显的点状或长条状黄黑色缺陷。

- a) 轧制工序设备条件不洁净;
- b) 轧制工艺润滑剂不洁净;
- c) 工艺润滑剂喷油压力不足;
- d) 板坯表面有擦划伤。

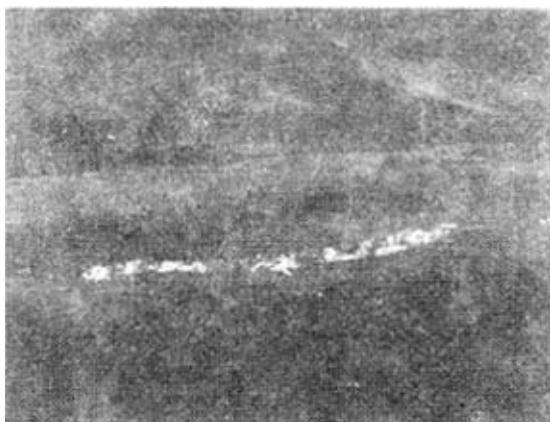
图 2 金属压入

金属屑或金属碎片压入板、带表面。

压入物刮掉后呈现大小不等的凹陷,破坏了板、带表面的连续性。

- a) 热轧时辊边道次少,裂边的金属屑、条掉在板坯表面后压入;
- b) 圆盘剪切边工序质量差,产生毛刺掉在带坯上经轧制后压入;
- c) 轧辊粘铝后,其粘铝又被压在板坯上;
- d) 热轧导尺夹得过紧,带下来的碎屑掉在板坯上后被压入。

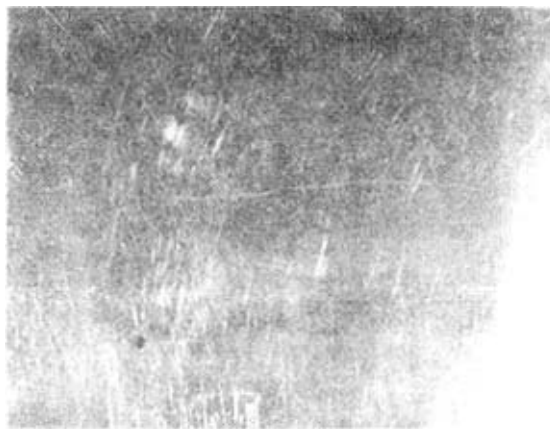
图 3 划伤

凡因尖锐的东西(如板角、金属屑或设备上的尖锐物等)与板面接触,在相对滑动时所造成的呈单条状分布的伤痕叫做划伤。

- a) 热轧机辊道、导板上粘铝使板、带划伤;
- b) 冷轧机导板、压平辊等有突出的尖锐物;
- c) 精整时板角划伤;

d) 涂油包装时油中有金属屑带到涂油辊或毛毡上而划伤板面。

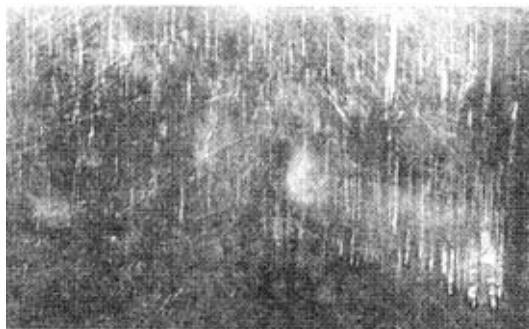
图 4 擦伤

由于物体间棱与面,或面与面接触后发生相对滑动或错动而在板、带表面造成的成束(或组)分布的伤痕叫做擦伤。

- a) 板、带在加工生产过程中与导路、设备接触时,产生相对摩擦而造成擦伤;
- b) 冷轧卷端面不齐正,在立式退火炉退火翻转时产生错动、层与层之间产生擦伤;
- c) 冷轧时张力不当,开卷时产生层间错动而产生擦伤;
- d) 精整验收和包装操作不当产生板间滑动而造成擦伤。

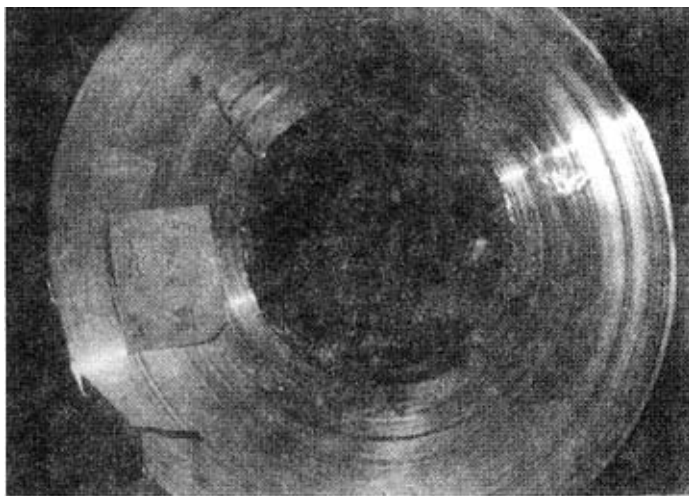
图 5 碰伤(断面)

铝板、铝卷与其他物体碰撞后在板、带表面或端面产生的伤痕。

该缺陷发生在铝板、铝卷的表面或端面,且大多数在凹陷边际有被挤出的金属存在。

- a) 板、卷在搬运或存放过程中与其他物体相碰撞产生;
- b) 板、卷在退火料架或底盘上有其他突出物顶撞而产生。

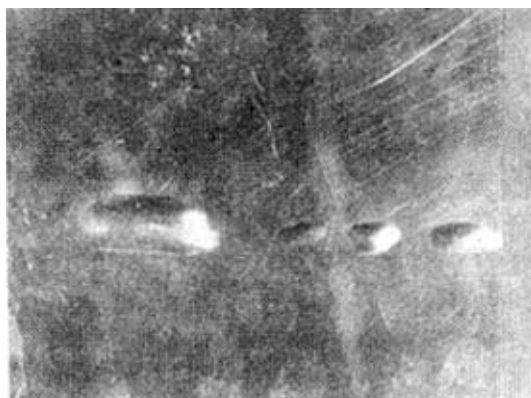
图 6 表面气泡

板、带表面不规划的圆形或条状空腔凸起。

凸起的边缘圆滑、板片上下不对称,分布无规律。

- a) 铸块表面凹凸不平,不清洁,表面偏析瘤深度较深;
- b) 铣面量少、表面有缺陷或有印痕及台阶;
- c) 包铝板与铸块间进入了乳液;
- d) 铸块加热温度过高或时间过长;
- e) 热处理时温度过高。

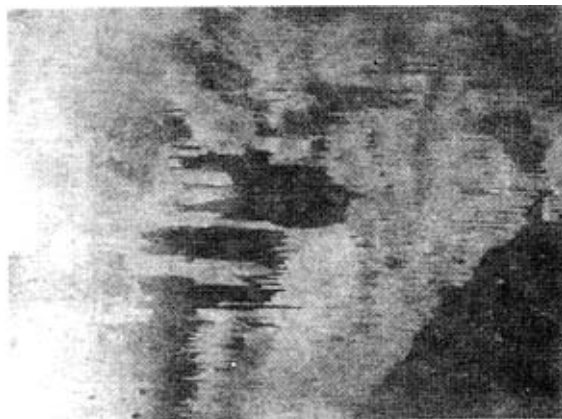
图 7 腐蚀

板、带表面与周围介质接触,发生化学或电化学反应后在板、带表面产生的缺陷。

腐蚀板、带失去金属光泽、严重时在表面产生灰白色的腐蚀产物。

- a) 淬火洗涤后、板材表面残留有酸、碱、硝酸盐痕迹;
- b) 板、带放置保管不当,由于气候潮湿或水滴浸入表面引起腐蚀;
- c) 生产过程中的工艺润滑剂中含有水分或呈碱性而腐蚀板、带;
- d) 储运过程中,包装防腐层破坏了,引起腐蚀。

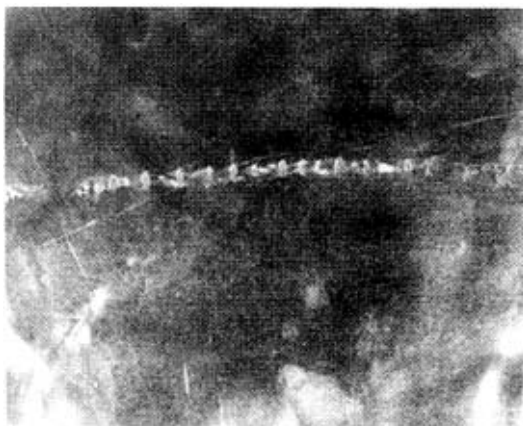
图 8 裂纹(表面裂纹)

在板、带表面与压延方向成直角的裂口。

- a) 铸锭加热温度过高;
- b) 道次压下量过大;
- c) 铸锭表面质量差。

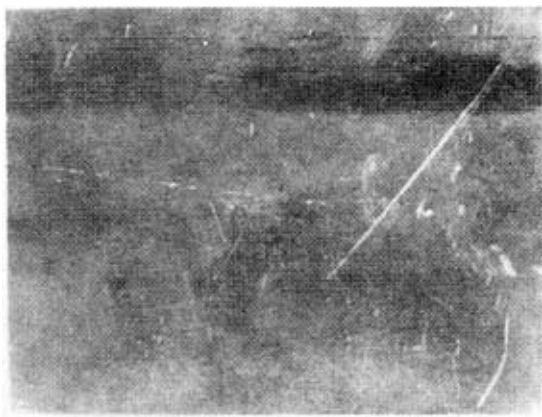
图 9 包铝层错动

热轧时包铝板偏移或横向摆动形成的带板表面缺陷。

该缺陷沿板材边部为整齐的暗带、热处理后呈暗黄色条状痕迹。

- a) 包铝板没有放正;
- b) 滚侧边包铝时滚边量过大;
- c) 热轧时铸块送的不正;
- d) 切边时两边剪切宽度不均,一边切少;
- e) 焊合压延时压下量小,没有焊合上。

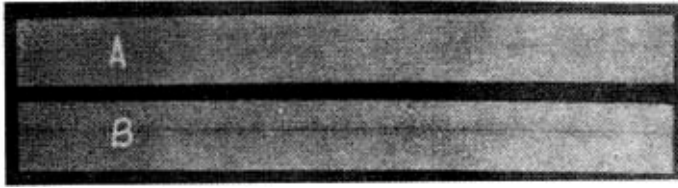
图 10A 分层

图 10B 夹渣分层

由于变形不均,在板材端部及边部中心产生的与板材表面平行的层裂叫分层。

板材的横截面上产生与板材表面平行的条状裂纹,沿压延方向延伸。分布无规律。

- a) 热轧道次压下量分配不当,压下量过大。
- b) 铸锭加热不均匀,或加热温度过高或过低。

- a) 铸锭质量差,含有非金属夹杂;
- b) 含气量高,疏松严重。

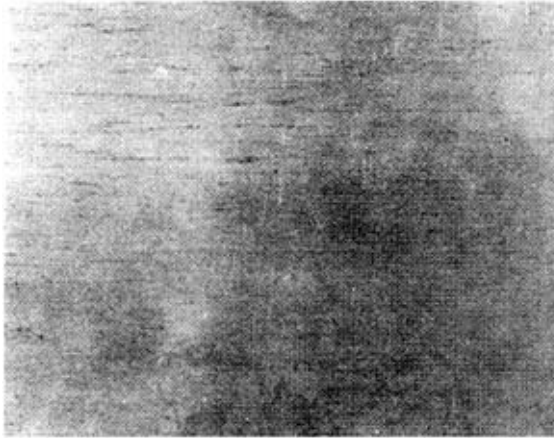
图 11 粘铝

轧辊与板、带表面由于润滑性能不好而引起板、带表面粗糙的粘伤。

- a) 热轧时铸锭温度过高;
- b) 轧制工艺不当,道次压下量大且轧速又快;
- c) 工艺润滑剂润滑性能差。

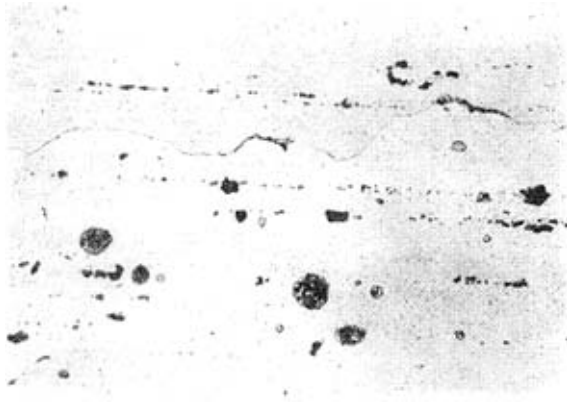
图 12 过烧

热处理时金属温度达到或超过低熔点共晶温度而产生特有组织的现象叫过烧。

过烧严重时表面呈现明显的氧化色(呈灰色或微黄色)、粗糙、或密集小泡。显微组织中出现晶界加粗或晶间复熔三角、或晶内出现了复熔共晶球。

- a) 未正确执行工艺制度;
- b) 热处理设备及仪表运转不正常。

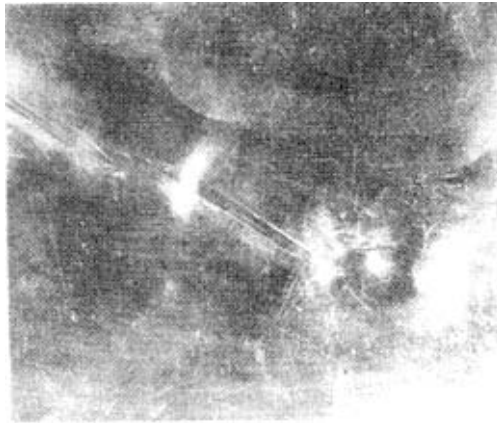
图 13 压折

压过的皱折,皱折与轧制方向成一定角度。

压折处呈亮道花纹。

- a) 压光机辊型不正确,板材不均匀变形而产生压折;
- b) 压光前板材波浪过大,压下量又大,速度又快;
- c) 压光时送料不正确;

d) 冷轧时板带厚度不均匀,板形不良。

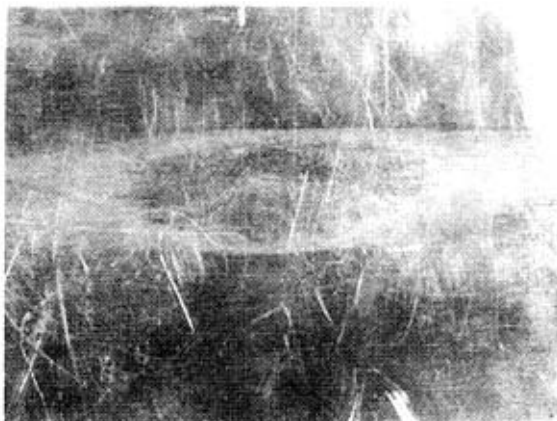
图 14 乳液痕

板、带表面残留的呈乳白色或灰黑色点状、条状痕迹。

- a) 乳液温度高,冷轧最后一道乳液没有吹净,使乳液卷在卷筒里;
- b) 乳液温度过高,乳液烧结在板面上。

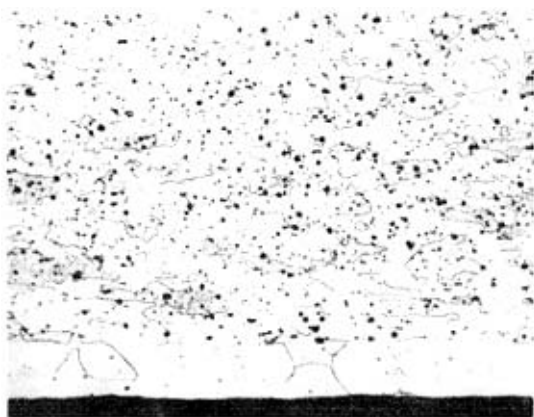
图 15 铜扩散

由于不适宜的加热制度使包铝板基材金属中的铜原子扩散到包铝层的晶界上,形成须状晶界,扩散到板材表面时,在表面上形成黄褐色斑点。

- a) 不正确的热处理制度,温度过高,或时间太长;
- b) 淬火、退火等重复热处理次数太多;
- c) 用错了包铝板。

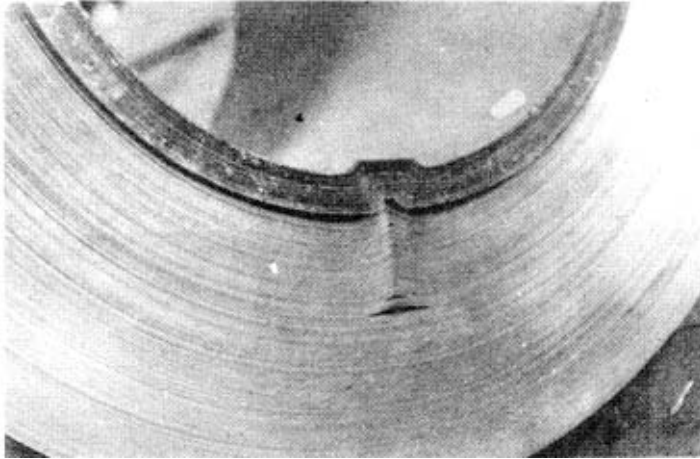
图 19 燕窝

带卷端面上产生的局部“V”型缺陷。

这种缺陷在带卷卷取过程中或卸卷后产生,有些待放置一段时间后才产生。
